Muszkowo. Kościół filialny p.w. św. Jana Chrzciciela. Projekt architektoniczno-budowlany renowacji kościoła.

**Zamawiający: Parafia Rzymsko-Katolicka p.w. św. Antoniego
Padewskiego, ul. Słoneczna 24 w Krzeszycach**
**Obiekt: Zabytkowy kościół filialny
p.w. św. Jana Chrzciciela /z 1813 roku/**
**Adres: Muszkowo, ul. Szkolna 63, 66-435 Krzeszyce
gm. Krzeszyce, woj. lubuskie, działka nr ewid. 25**
Temat: Renowacja kościoła
Branża: Architektura

- 1.0. Podstawa opracowania.
- 2.0. Cel i zakres opracowania.
- 3.0. Opis techniczny oraz aktualny stan budynku kościoła.
- 4.0. Stwierdzone uszkodzenia, szkodniki i zawilgocenia.
- 5.0. Przyczyny występujących uszkodzeń i porażen biologicznych w budynku kościoła.
- 6.0. Wnioski.
- 7.0. Zalecenia.

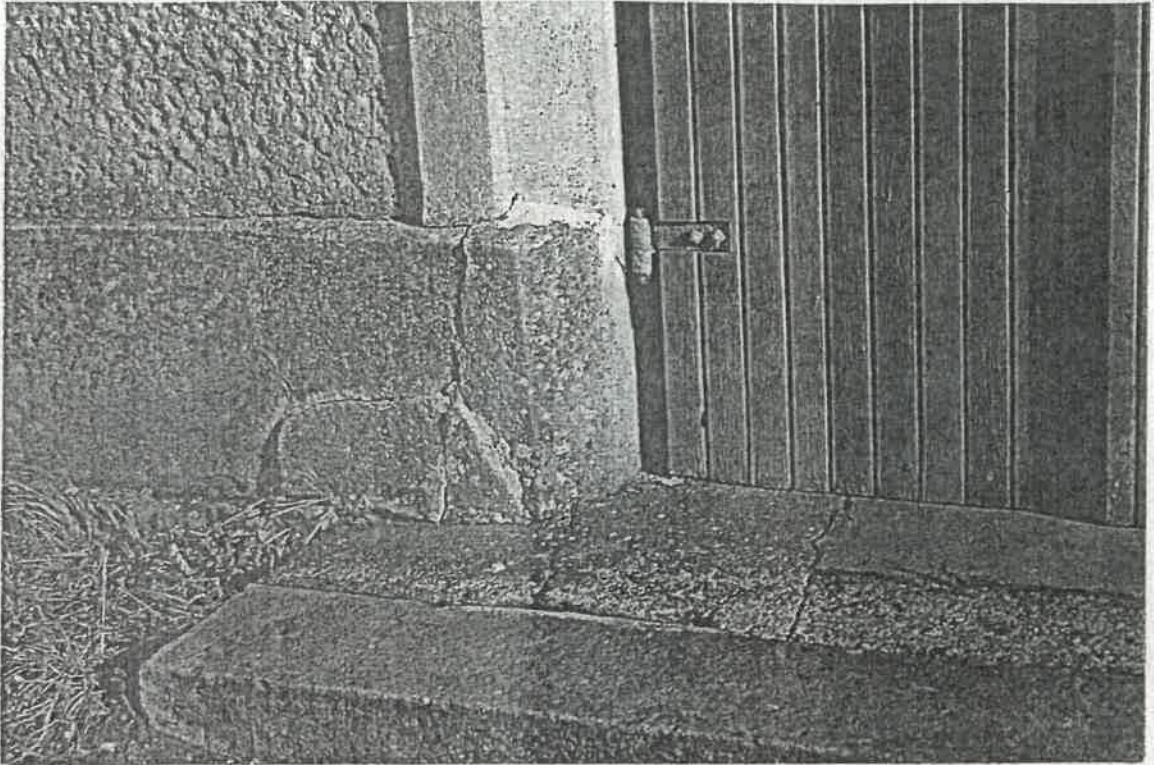
Zdjęcie nr 1 – Przyziemie wieży, drzwi wejściowe do kościoła. Na zdjęciu widoczne uszkodzenia tynku w partii cokółowej oraz uszkodzenia schodów wejściowych.

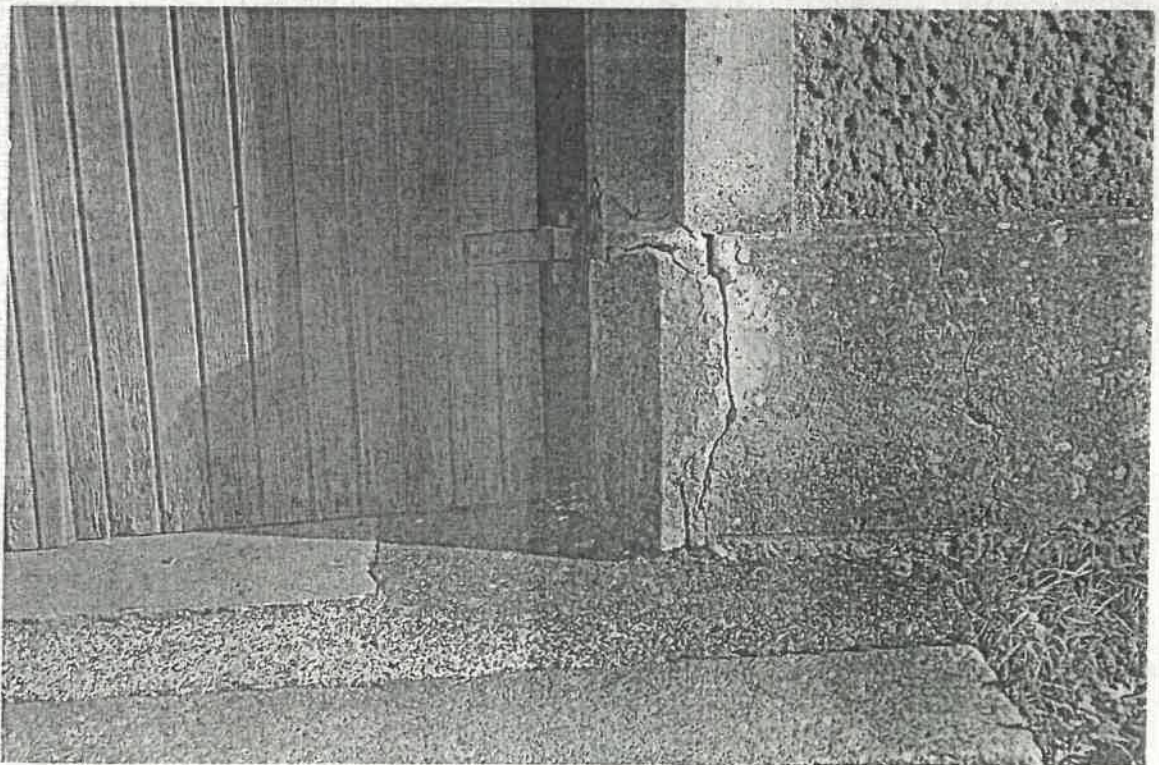
Zdjęcie nr 2 – Przyziemie wieży, drzwi wejściowe do kościoła. Na zdjęciu widoczne uszkodzenia tynku w partii cokółowej oraz uszkodzenia schodów wejściowych.

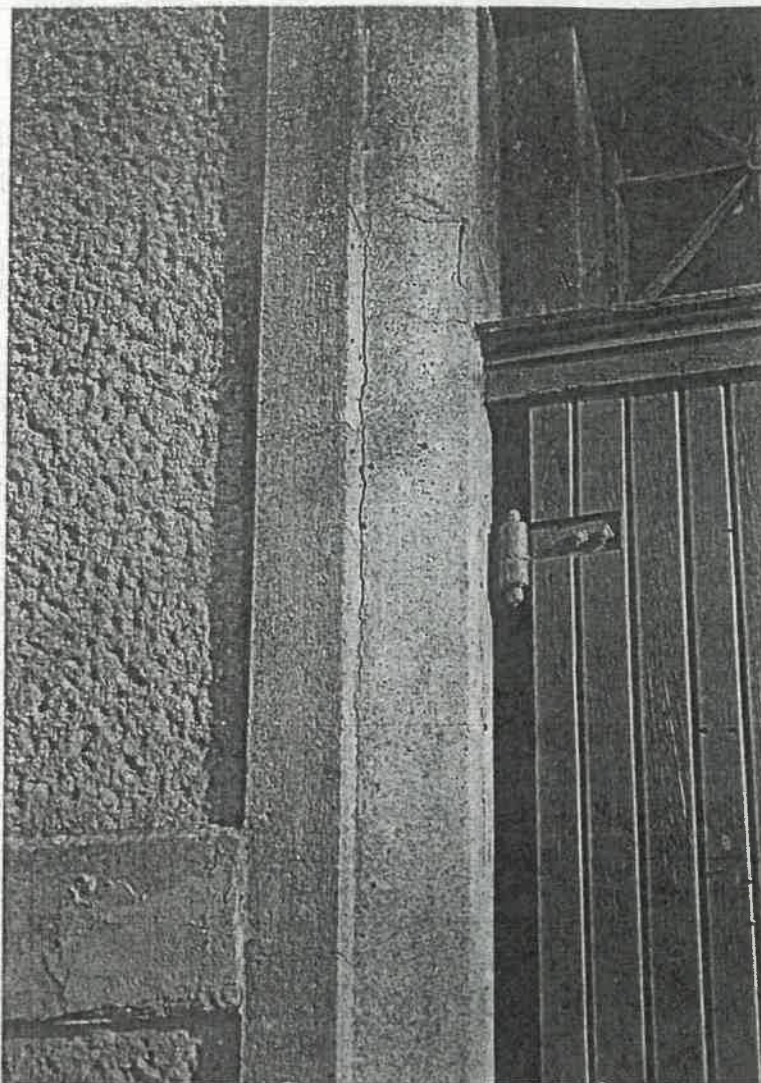
Zdjęcie nr 3 – Wieża, drzwi wejściowe do kościoła. Na zdjęciu widoczne uszkodzenia tynku wzdłuż pionowych ościeży drzwi wejściowych do kościoła.

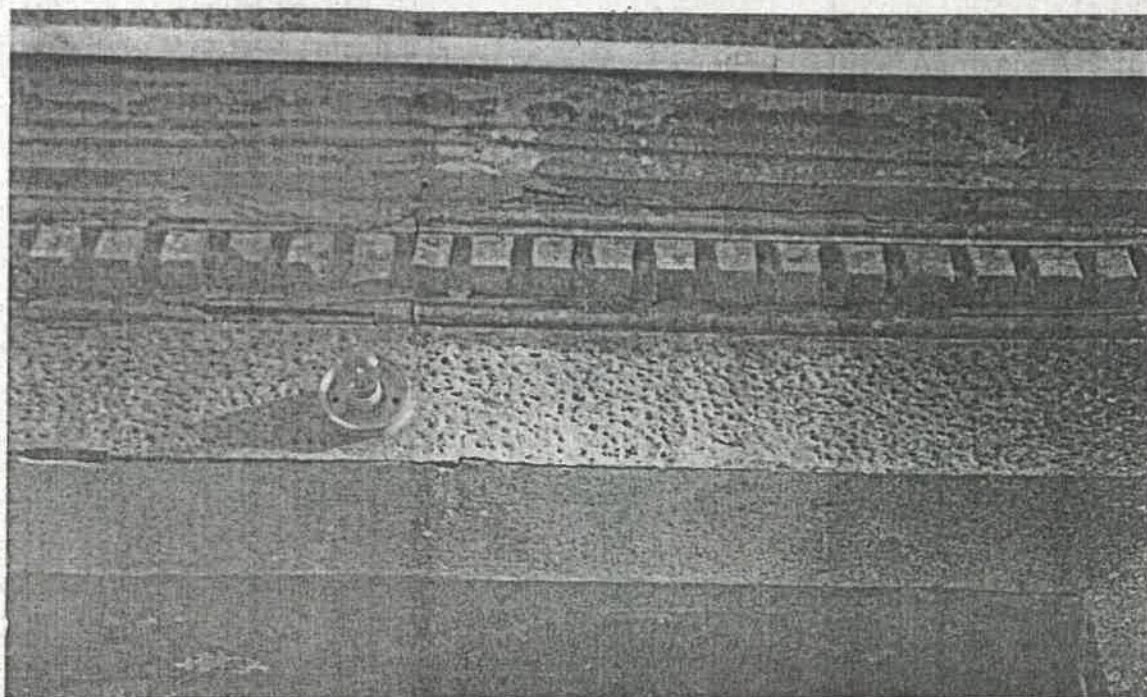
Zdjęcie nr 4 – Wieża, drzwi wejściowe do kościoła. Na zdjęciu widoczne uszkodzenia tynku wzdłuż nadproża, uszkodzony i prowizorycznie naprawiany gzyms nad nadprożem.

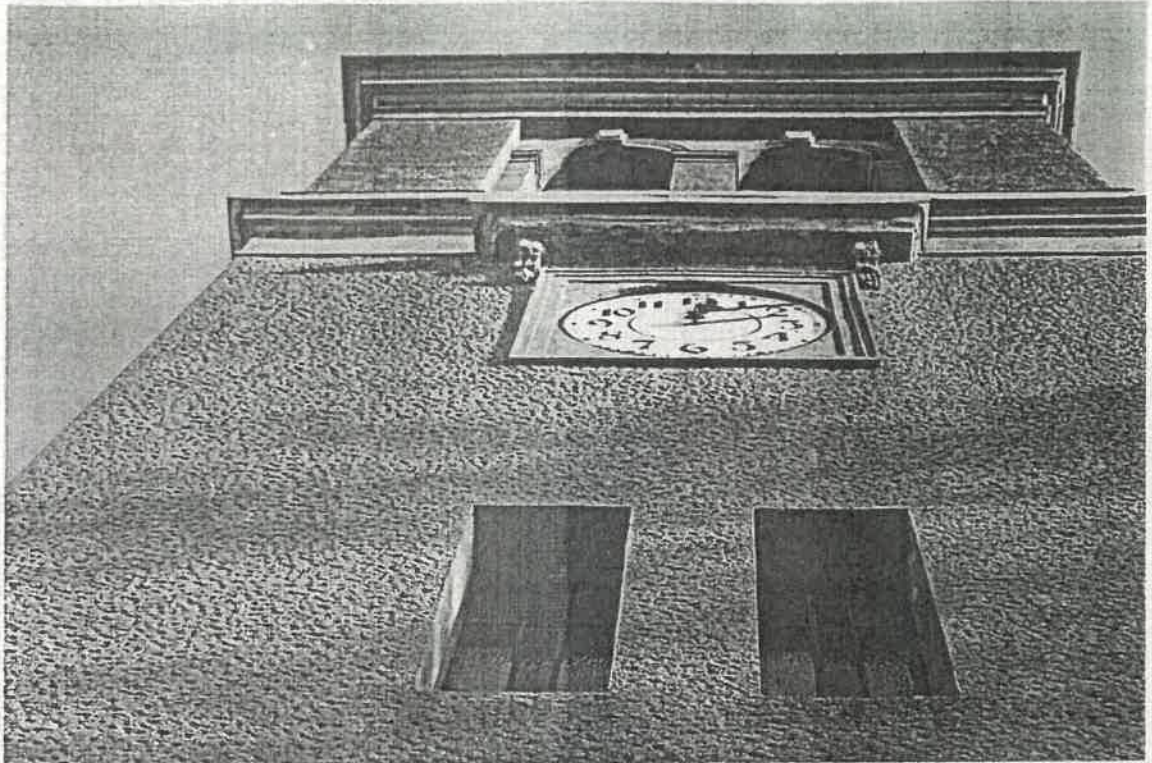
Zdjęcie nr 5 – Elewacja frontowa wieży. Na zdjęciu widoczny uszkodzony i prowizorycznie naprawiany gzyms nad zegarem.

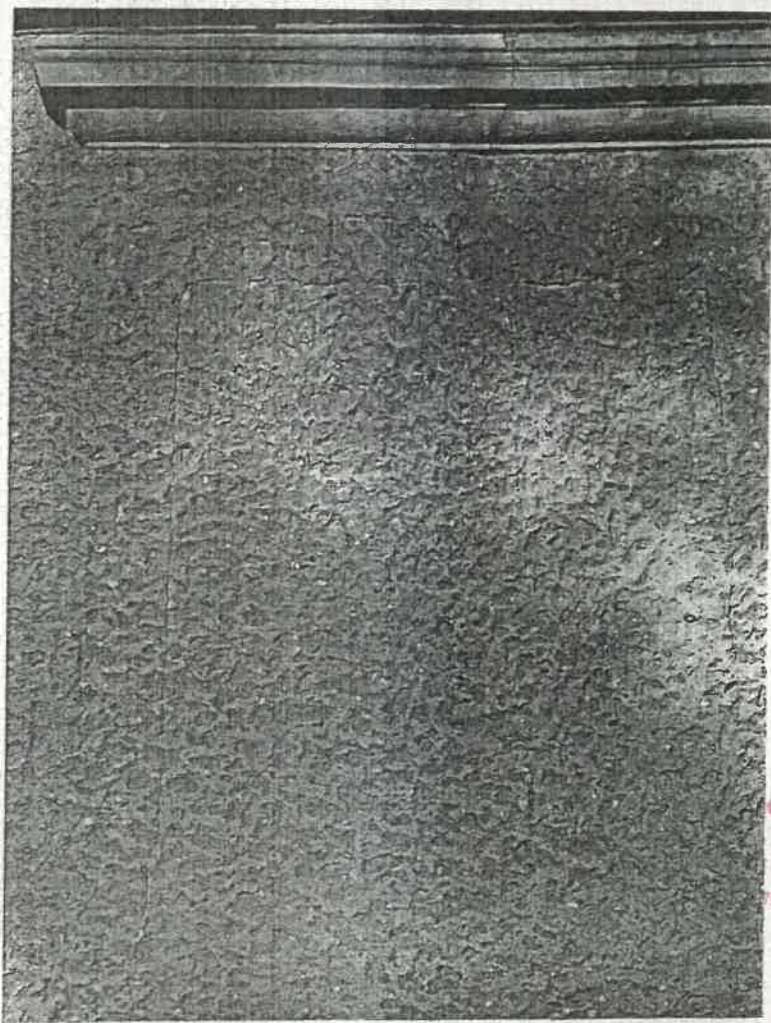
Zdjęcie nr 6 – Elewacja południowa. Zamurowane okno. Na zdjęciu widoczne pęknięcia biegnące pionowo od dachu poprzez gzyms i nadproże zamurowanego okna i odrysowane okno. Rysy wyraźnie szersze od góry z zwężające się do dołu.

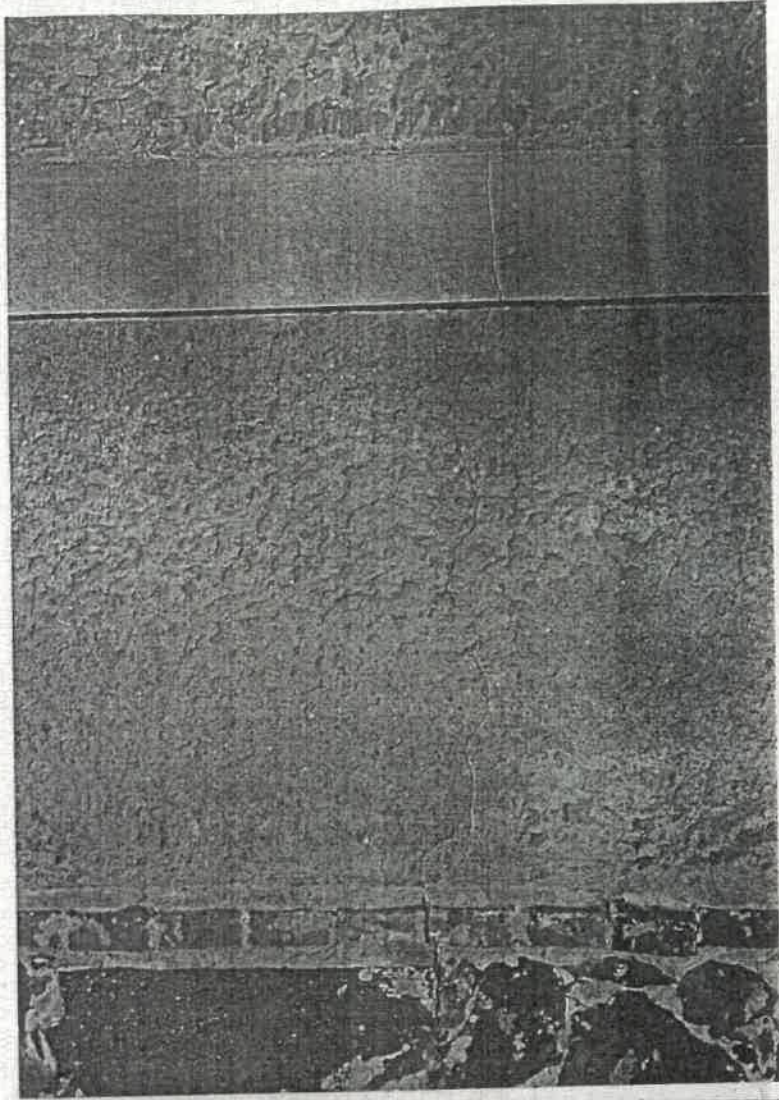
Zdjęcie nr 7 – Elewacja południowa. Ściana pod zamurowanym oknem. Na zdjęciu widoczne pęknięcie biegnące pionowo pod zamurowanym oknem aż do kamiennej ściany fundamentowej. Rysa wyraźnie szersze od góry z zwężającą się do dołu.

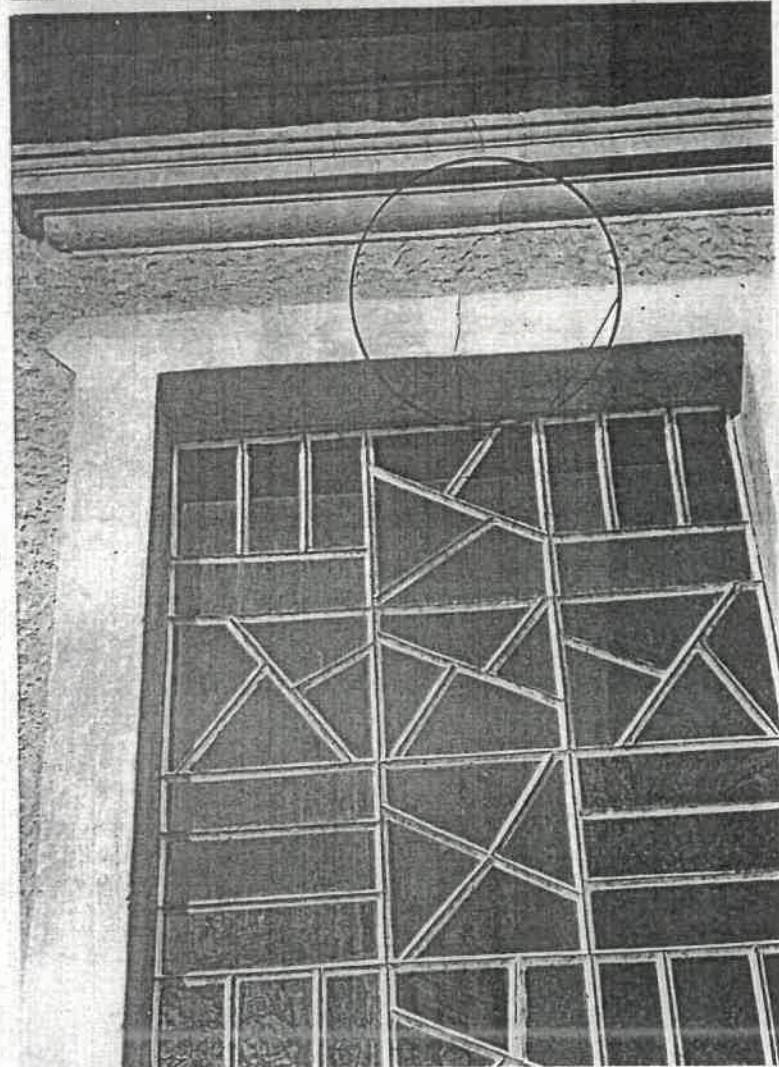
Zdjęcie nr 8 – Elewacja południowa, ostatnie okno przy ścianie szczytowej wschodniej. Na zdjęciu widoczne pęknięcie biegnące pionowo od dachu poprzez gzyms i nadproże okna.

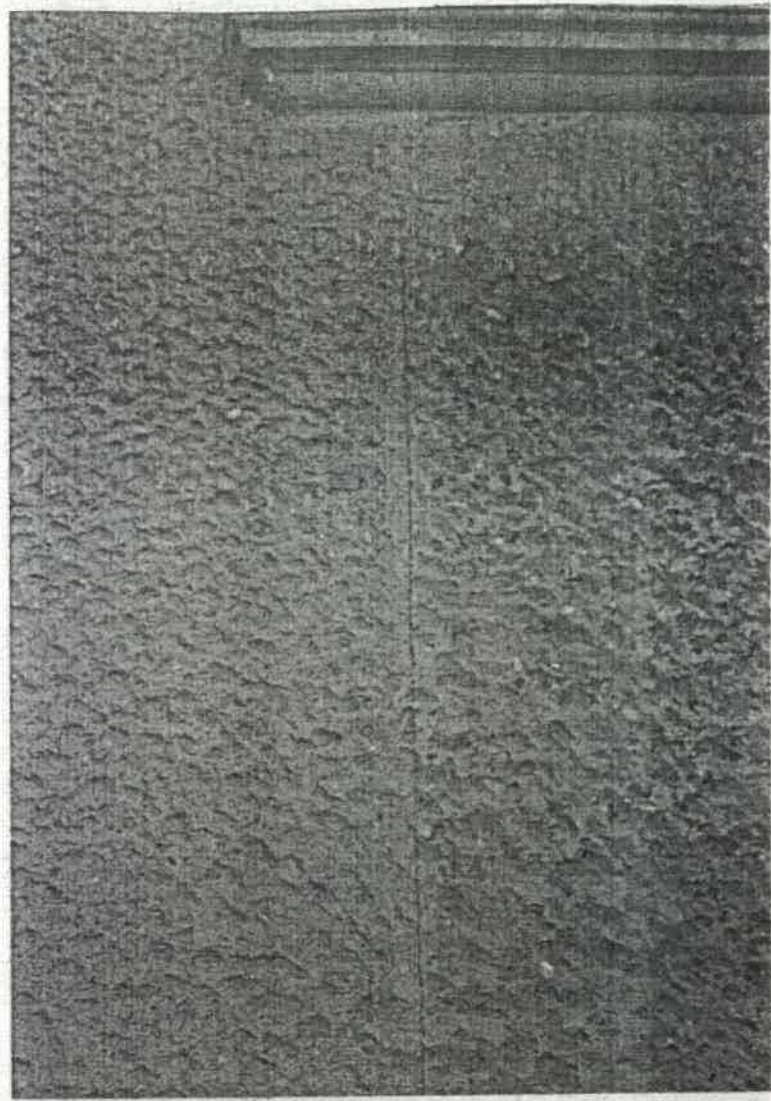
Zdjęcie nr 9 – Elewacja wschodnia. Zamurowane okno. Na zdjęciu widoczne pęknięcia biegnące pionowo od poziomu stropu poprzez gzyms, nadproże zamurowanego okna oraz odrysowane okno.

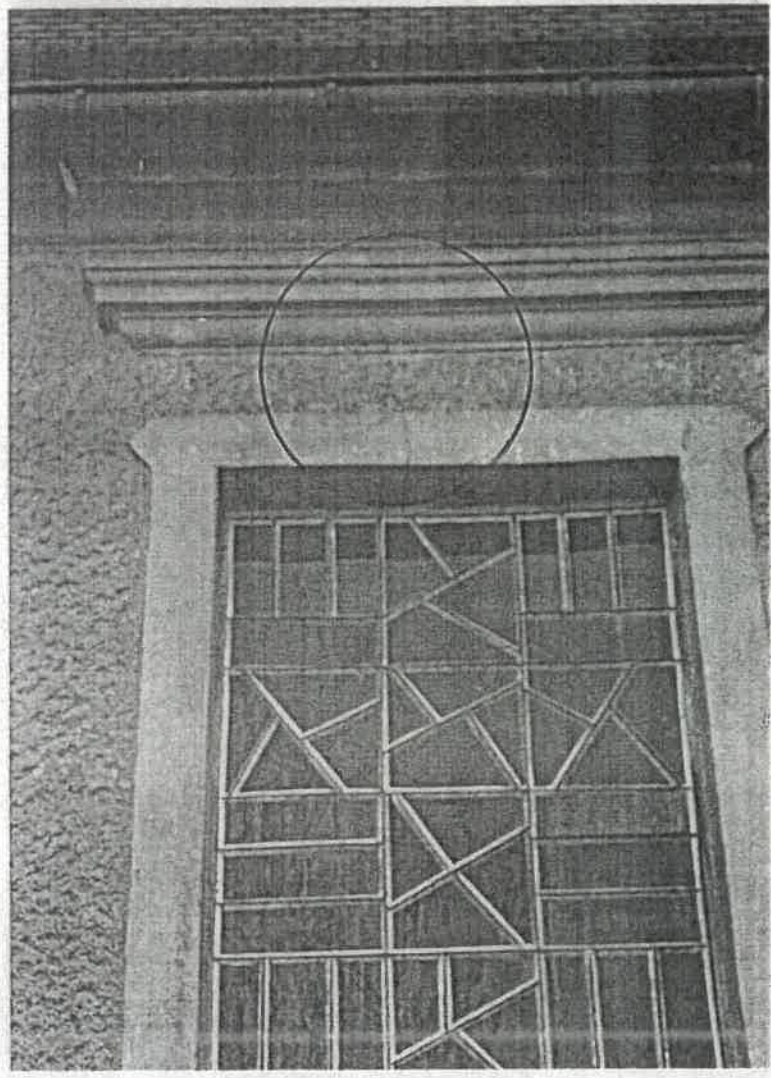
Zdjęcie nr 10 – Elewacja północna, ostatnie okno przy ścianie szczytowej wschodniej. Na zdjęciu widoczne pęknięcia biegnące pionowo od dachu poprzez gzyms i nadproże okna.

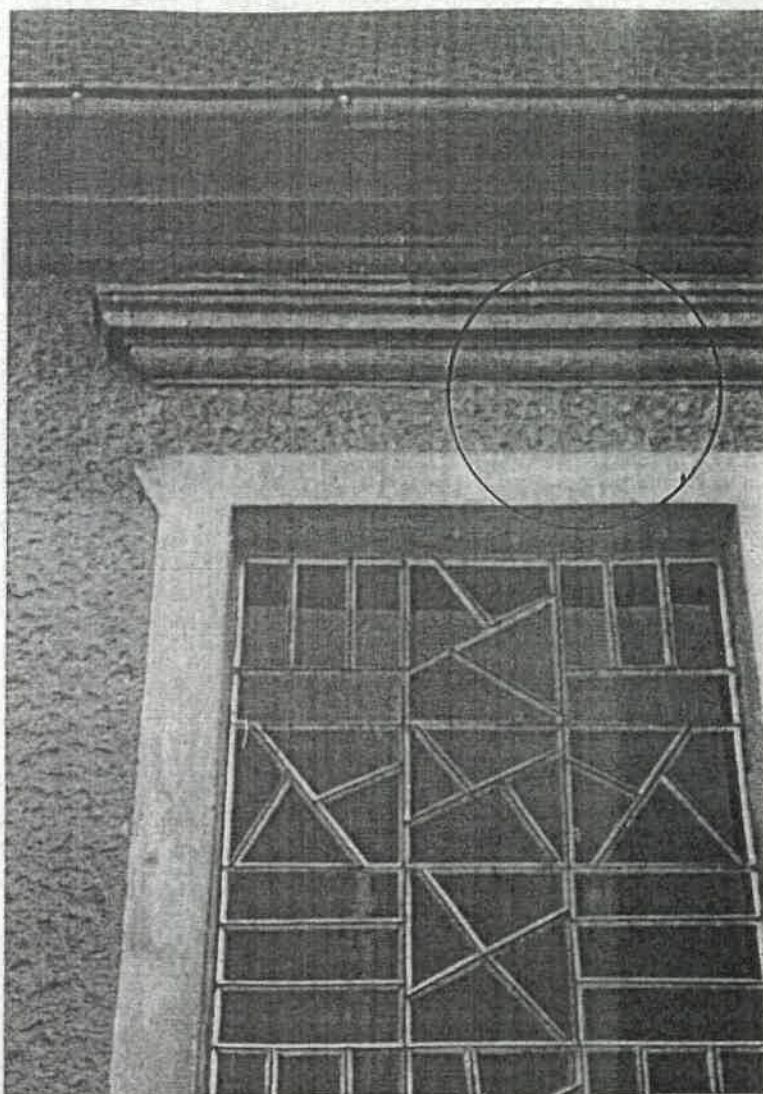
Zdjęcie nr 11 – Elewacja północna, przedostatnie okno przy ścianie szczytowej wschodniej. Na zdjęciu widoczne pęknięcie biegnące pionowo od dachu poprzez gzyms i nadproże okna.

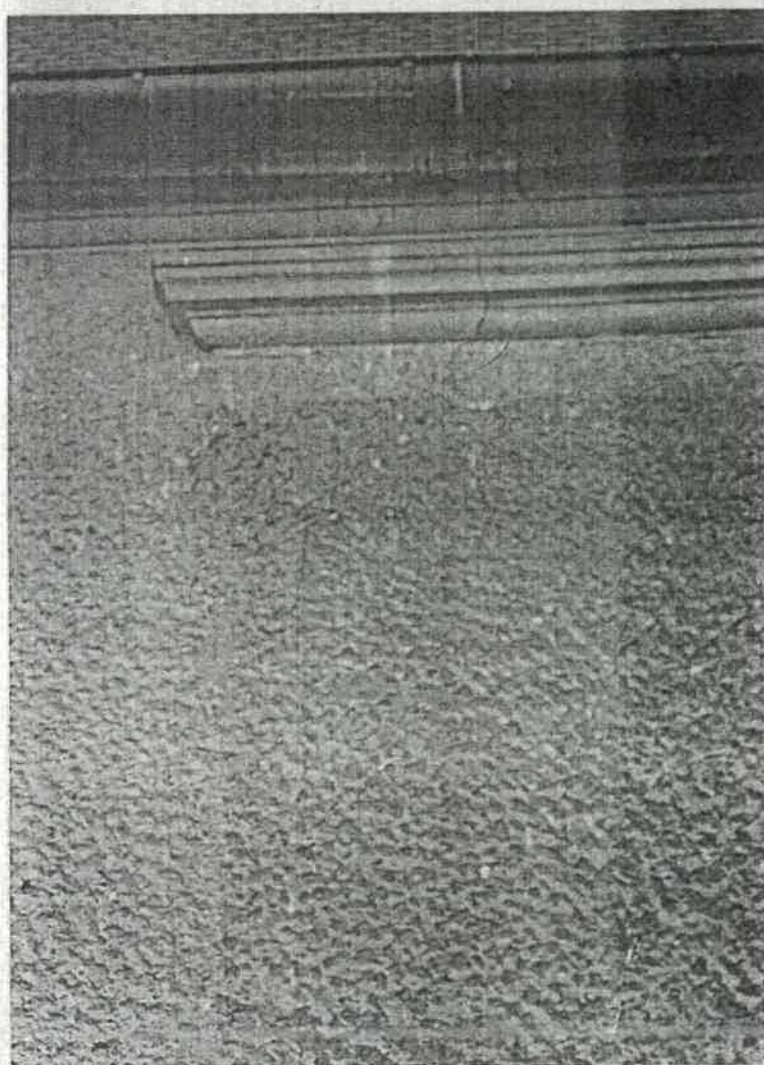
Zdjęcie nr 12 – Elewacja północna. Zamurowane okno. Na zdjęciu widoczne pęknięcie biegnące pionowo od dachu poprzez gzyms i nadproże zamurowanego okna i odrysowane okno. Rysy wyraźnie szersze od góry z zwężającą się do dołu.

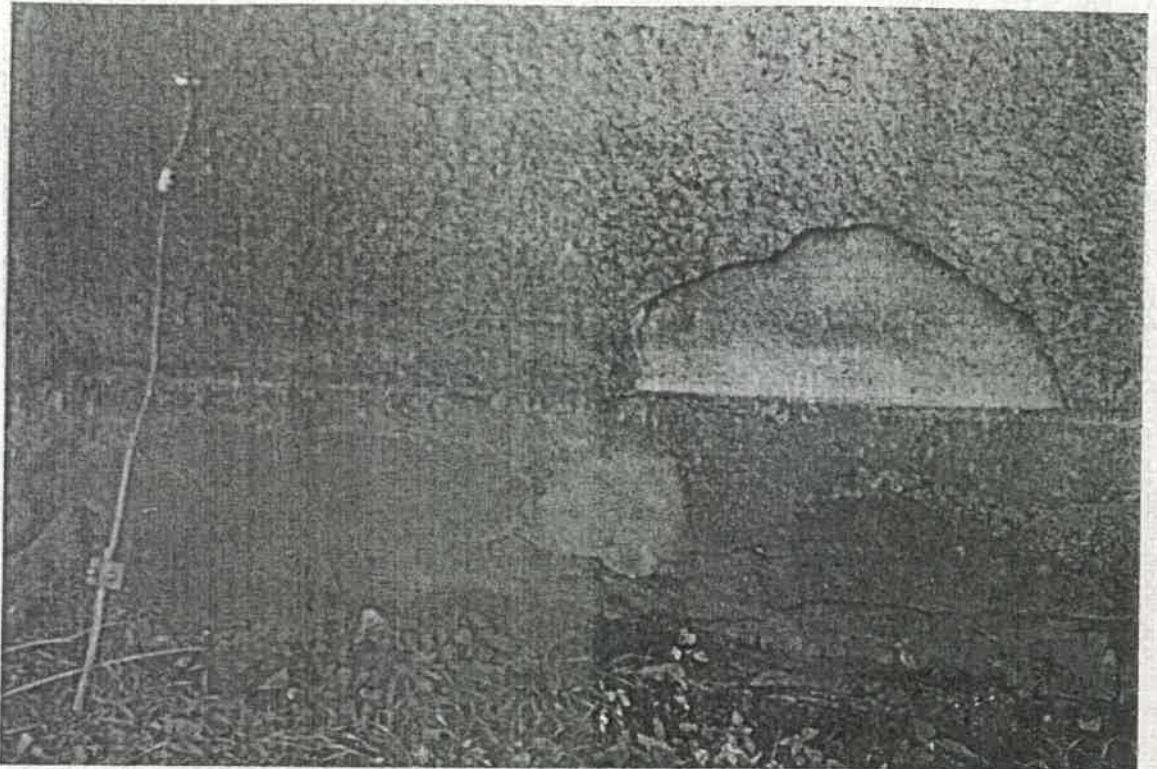
Zdjęcie nr 13 – Przyziemie wieży, elewacja północna. Na zdjęciu widoczne uszkodzenia tynku w partii cokołowej.

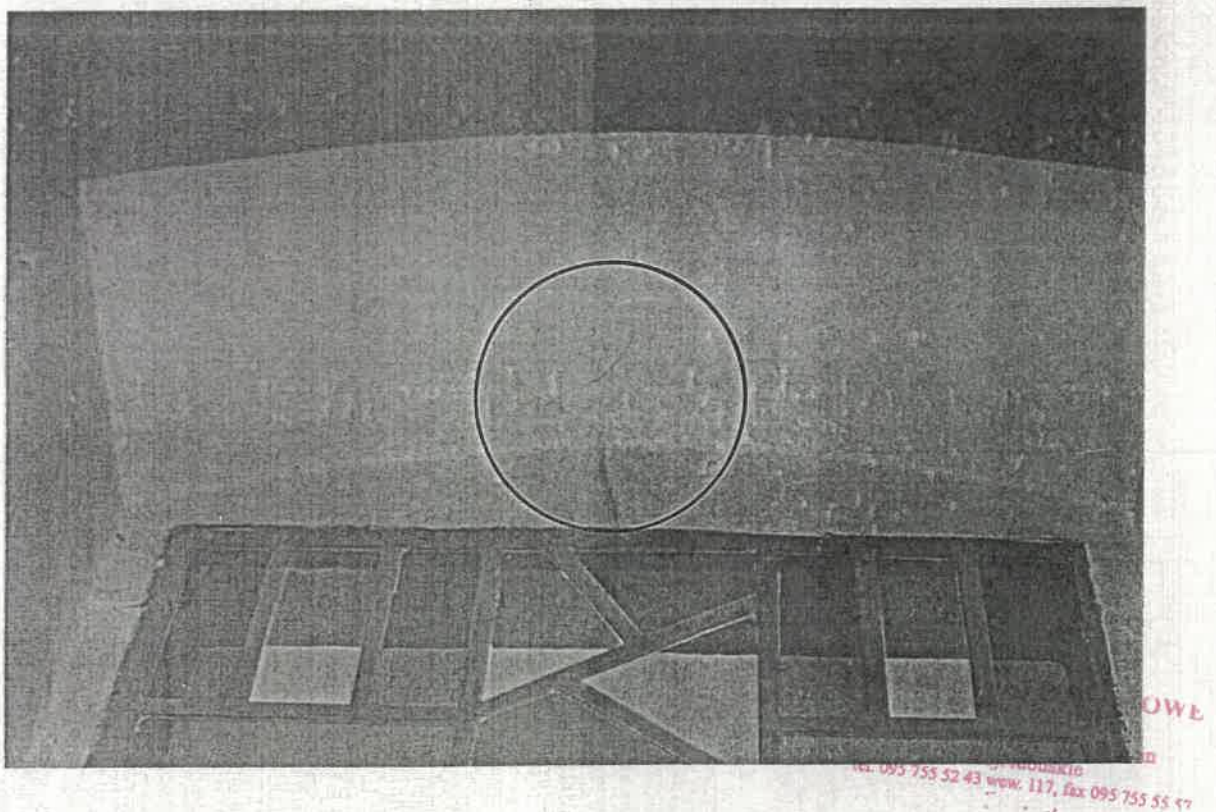
Zdjęcie nr 14 – Elewacja południowa, ostatnie okno przy ścianie szczytowej wschodniej, widok od wewnątrz. Na zdjęciu widoczne pęknięcie biegnące pionowo od dachu poprzez nadproże okna. Na nadprożu widocznym od dołu widać wyraźnie, że rysa rozszerza się na zewnątrz muru.

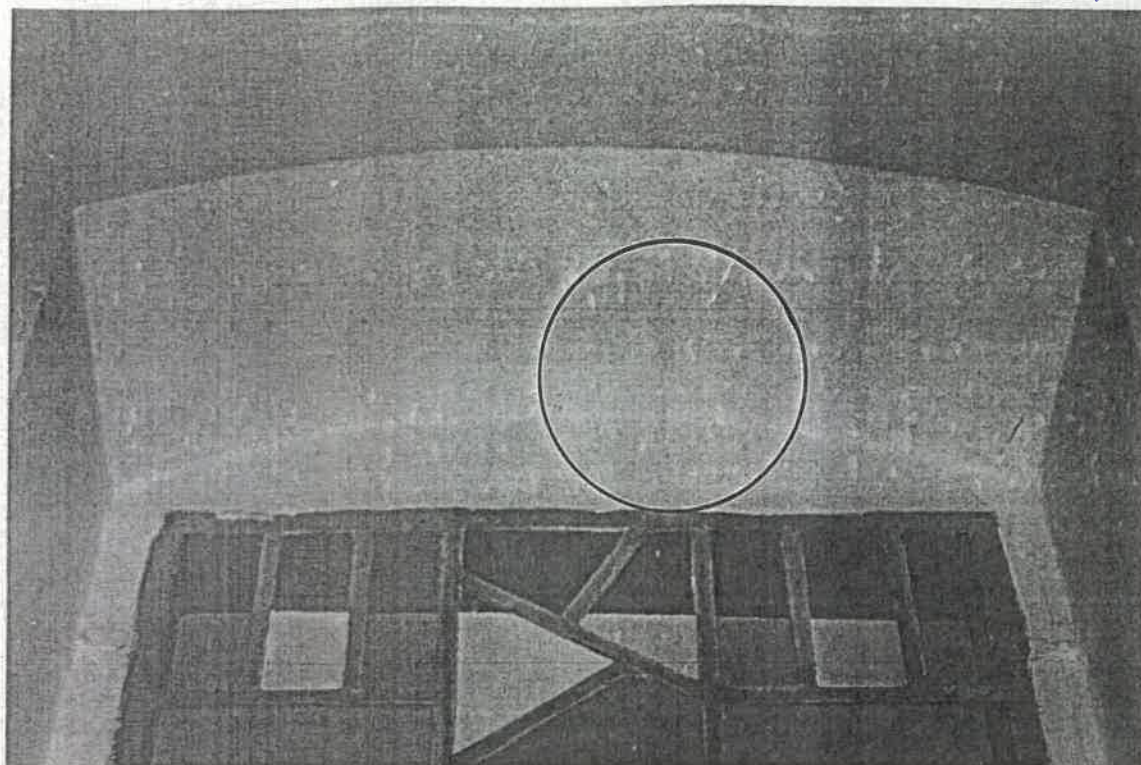
Zdjęcie nr 15 – Elewacja północna, ostatnie okno przy ścianie szczytowej wschodniej, widok od wewnątrz. Na zdjęciu widoczne pęknięcie biegnące pionowo od dachu poprzez nadproże okna. Na nadprożu widocznym od dołu widać wyraźnie że rysa rozszerza się na zewnątrz muru.

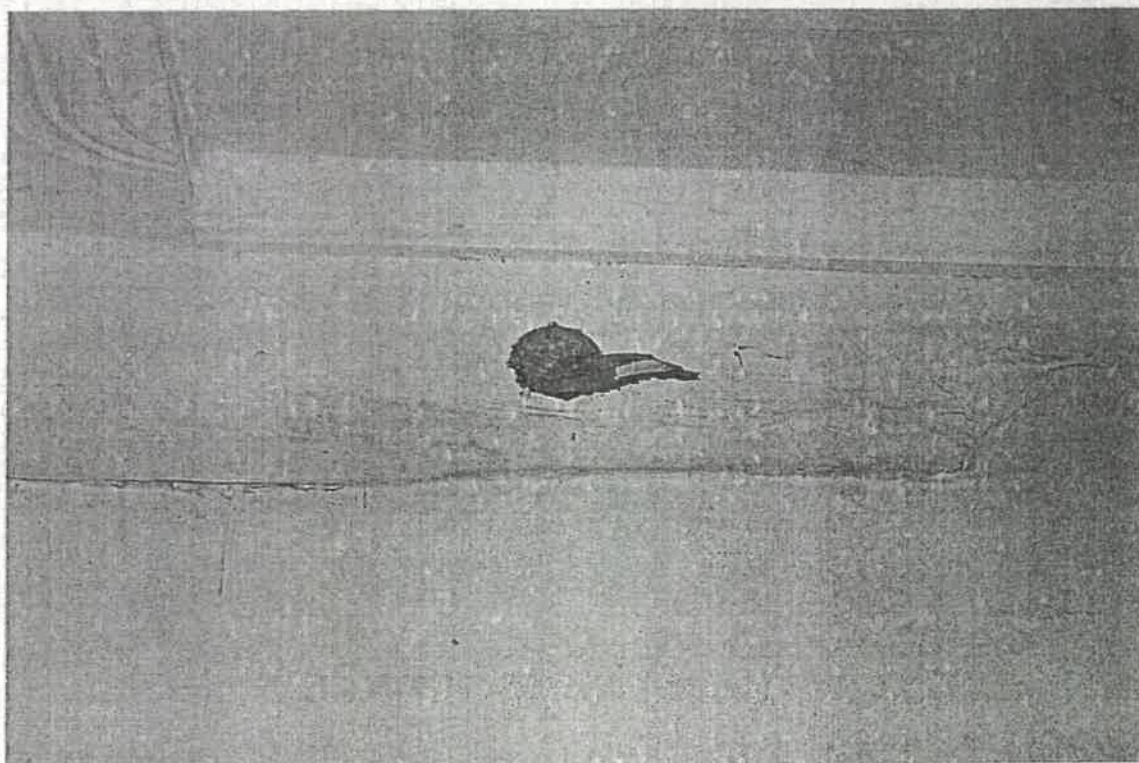
Zdjęcie nr 16 – Elewacja południowa, fragment murtaty nad emporą przy wieży, widok od wewnątrz. Na zdjęciu widoczna odkrywka murtaty. Murtata w środku pusta, przekrój zniszczony przez grzyby (brunatny rozkład)

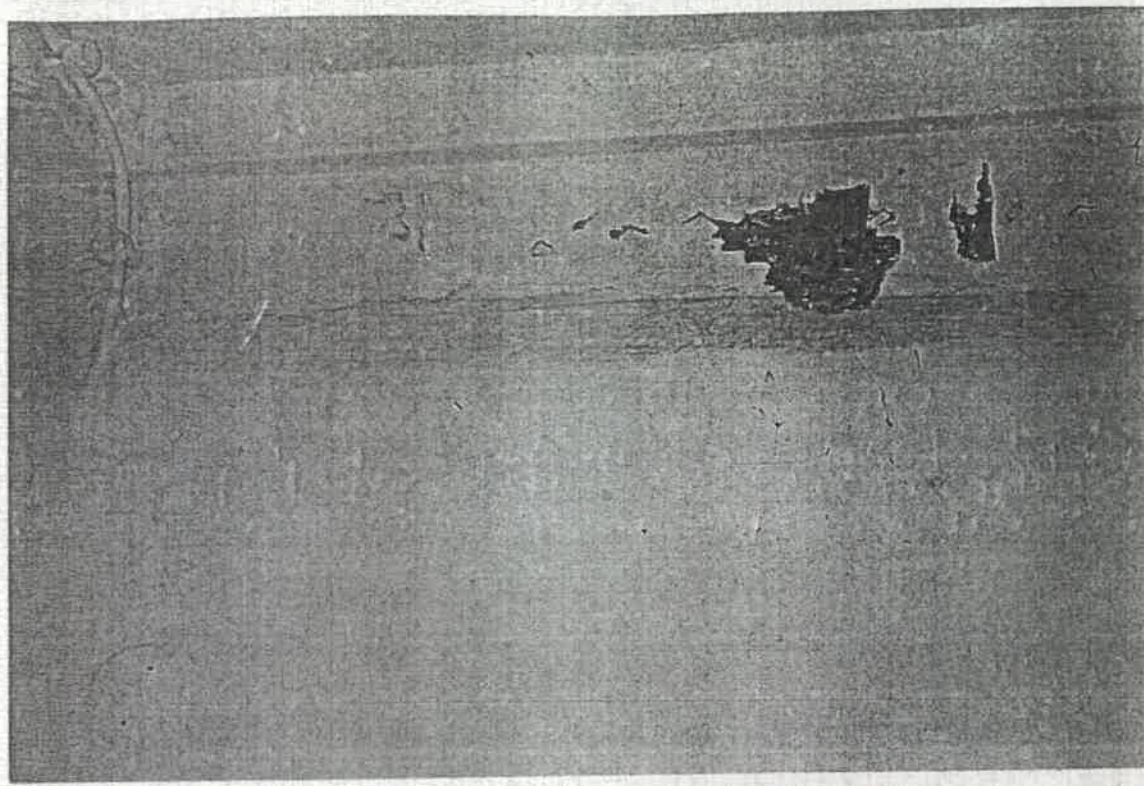
Zdjęcie nr 17 – Elewacja północna, fragment murłaty nad emporą przy wieży, widok od wewnątrz. Na zdjęciu widoczna odkrywka murłaty. Murłata powierzchniowo zniszczona przez grzyby (brunatny rozkład drewna) i owady. Zniszczenie powierzchniowe na styku z murem do głębokości 5,0cm na odcinku ok. 2,5m.

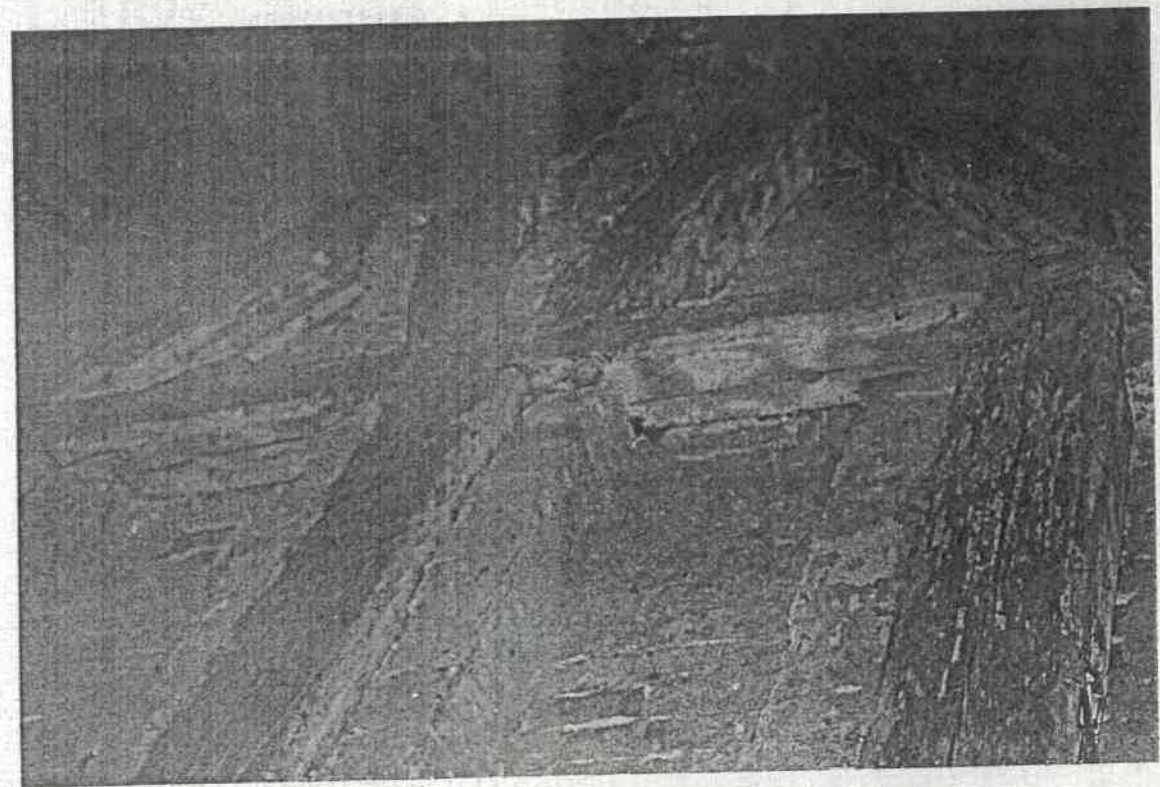
Zdjęcie nr 18 – Ściana szczytowa wschodnia w poziomie strychu. Na zdjęciu widok więźby dachowej i belkowania ściany od wewnątrz. Wszystkie elementy drewniane porażone przez grzyby i owady. Zniszczone powierzchniowo do głębokości 3,0cm oraz gniazdowo ubytki przekroju do 60% przy szczycie więźby i w okolicach oparcia na murłatach.

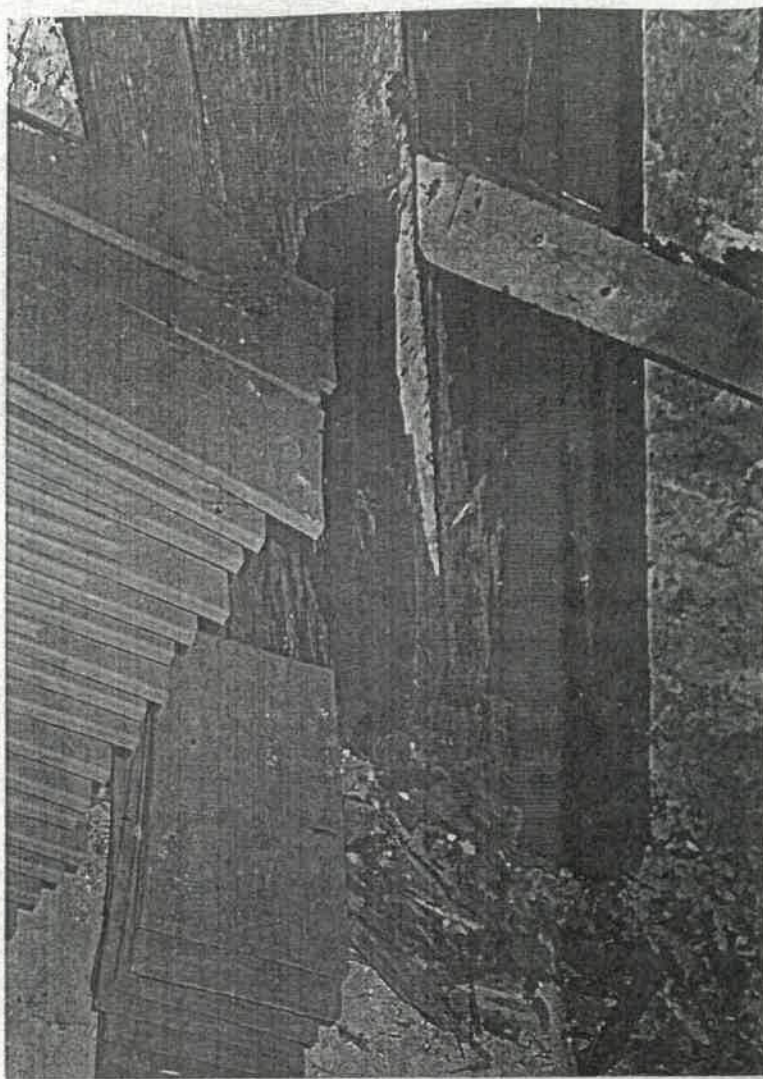
Zdjęcie nr 19 – Ściana szczytowa zachodnia przy wieży w poziomie strychu, narożnik północny. Na zdjęciu widok krokwi i ukośnego słupa więźby dachowej w strefie oparcia na murłacie. Na zdjęciu widoczne gniazdowe zniszczenie przez grzyby (brunatny rozkład drewna) i owady krokwi, murłaty i ukośnego słupa. W strefie podporowej przekrój w/w elementów zniszczony w 100%, brak podparcia, układ nośny chwiejny.

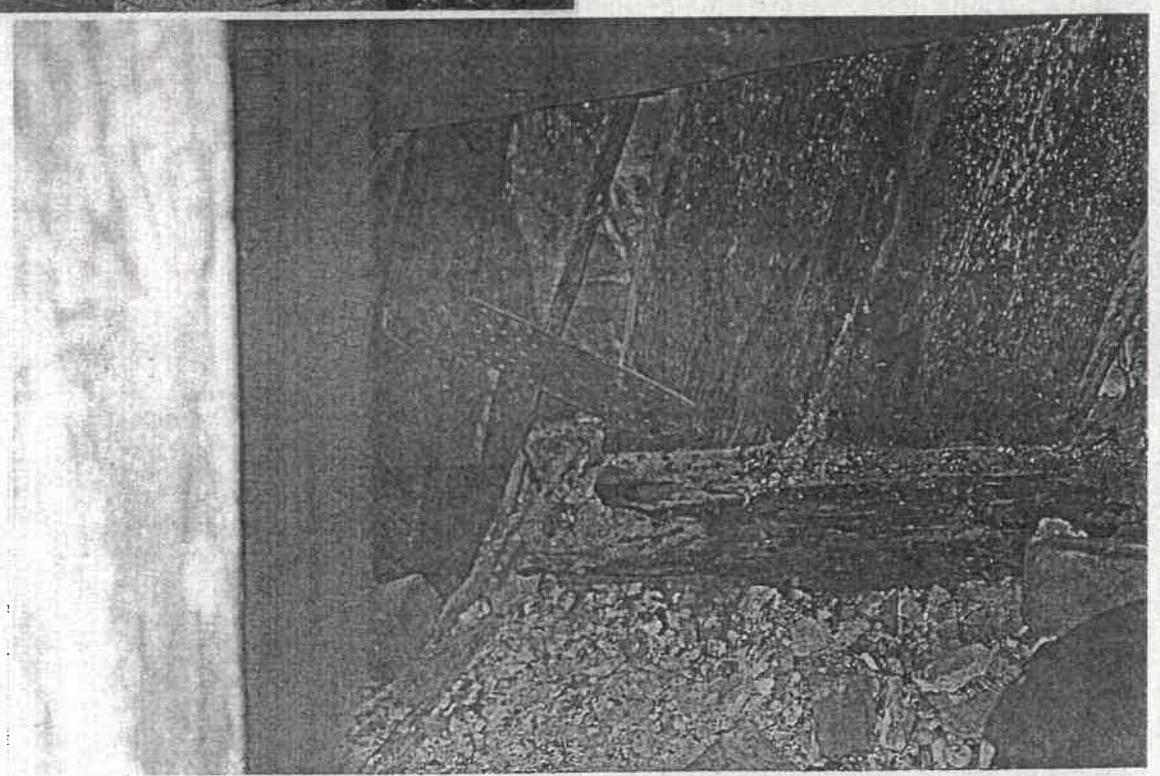
Zdjęcie nr 20 – Ściana szczytowa zachodnia przy wieży w poziomie strychu, narożnik południowy. Na zdjęciu widok krokwi i ukośnego słupa więźby dachowej w strefie oparcia na murłacie. Na zdjęciu widoczne gniazdowe zniszczenie przez grzyby (brunatny rozkład drewna) i owady krokwi, murłaty i ukośnego słupa. W strefie podporowej przekrój w/w elementów zniszczony w 100%, brak podparcia, układ nośny chwiejny.

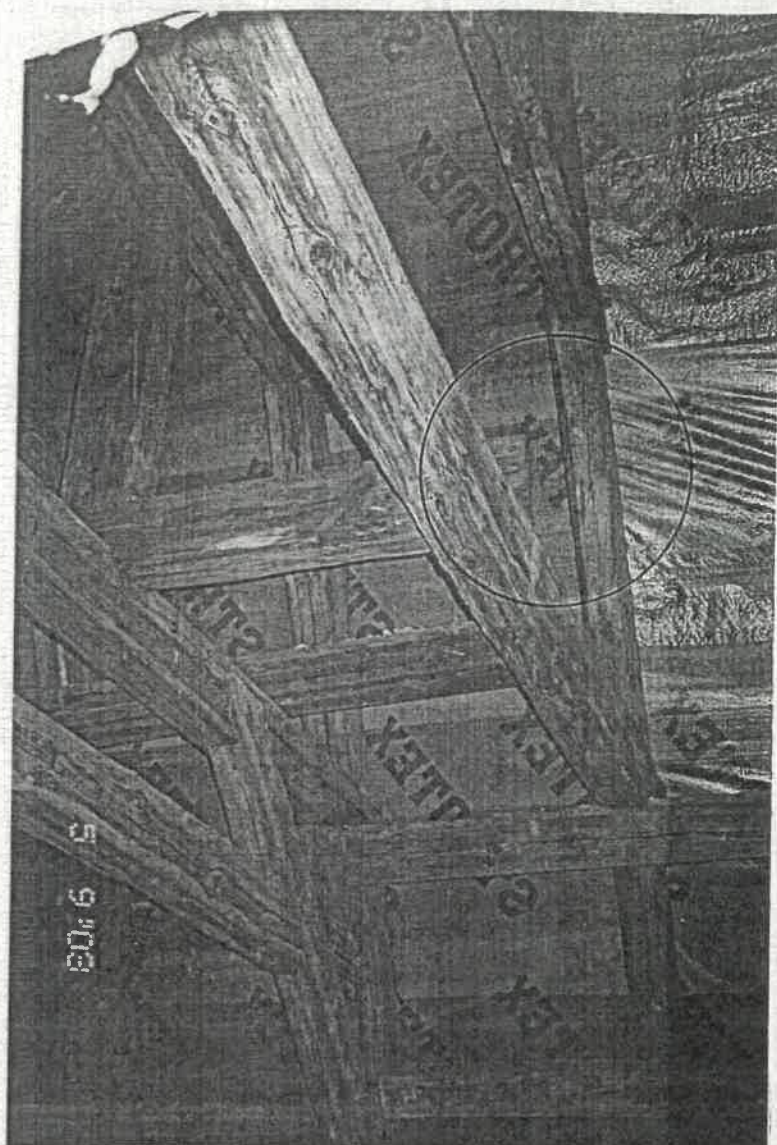
Zdjęcie nr 21 – Więźba dachowa, dwa ostatnie pola przed ścianą szczytową wschodnią. Na zdjęciu widoczny brak ścianki stolcowej i usztywnienia ściany szczytowej w dwóch ostatnich polach - brak belek poziomych i skratowania.

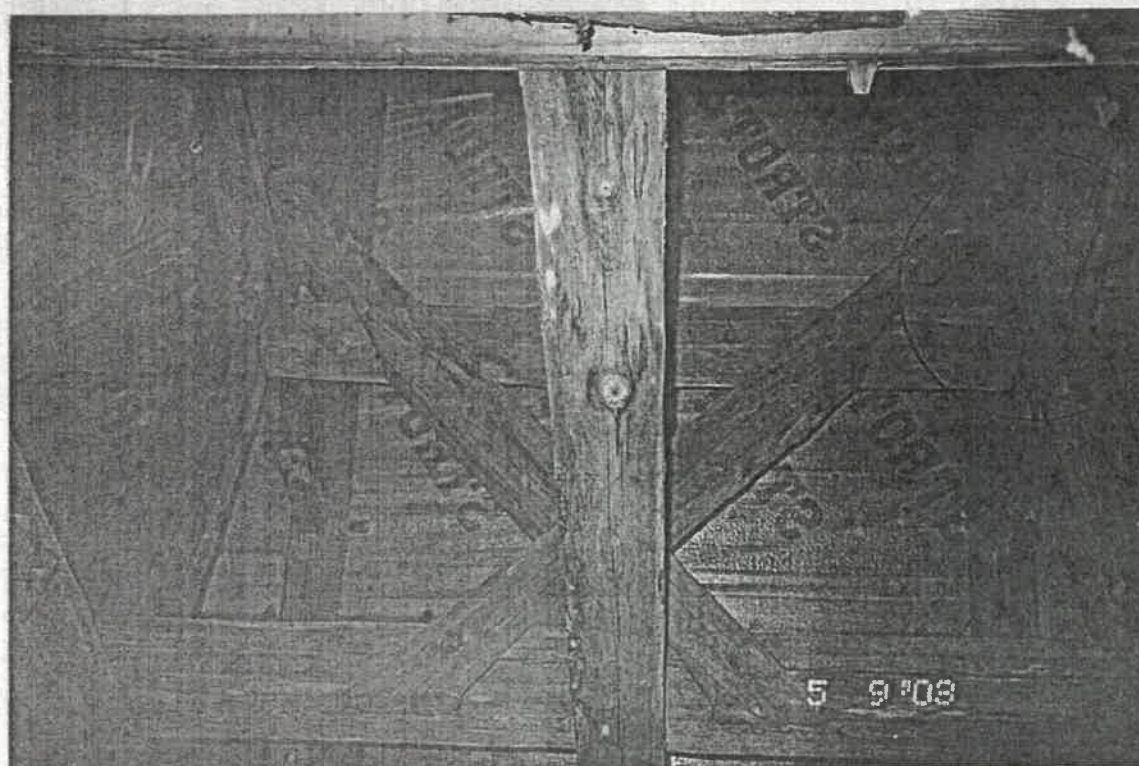
Zdjęcie nr 22 – Więźba dachowa, czwarte i trzecie pole przed ścianą szczytową wschodnią. Na zdjęciu widoczny brak ścianki stolcowej i usztywnienia ściany szczytowej w dwóch ostatnich polach - brak belek poziomych i skratowania.

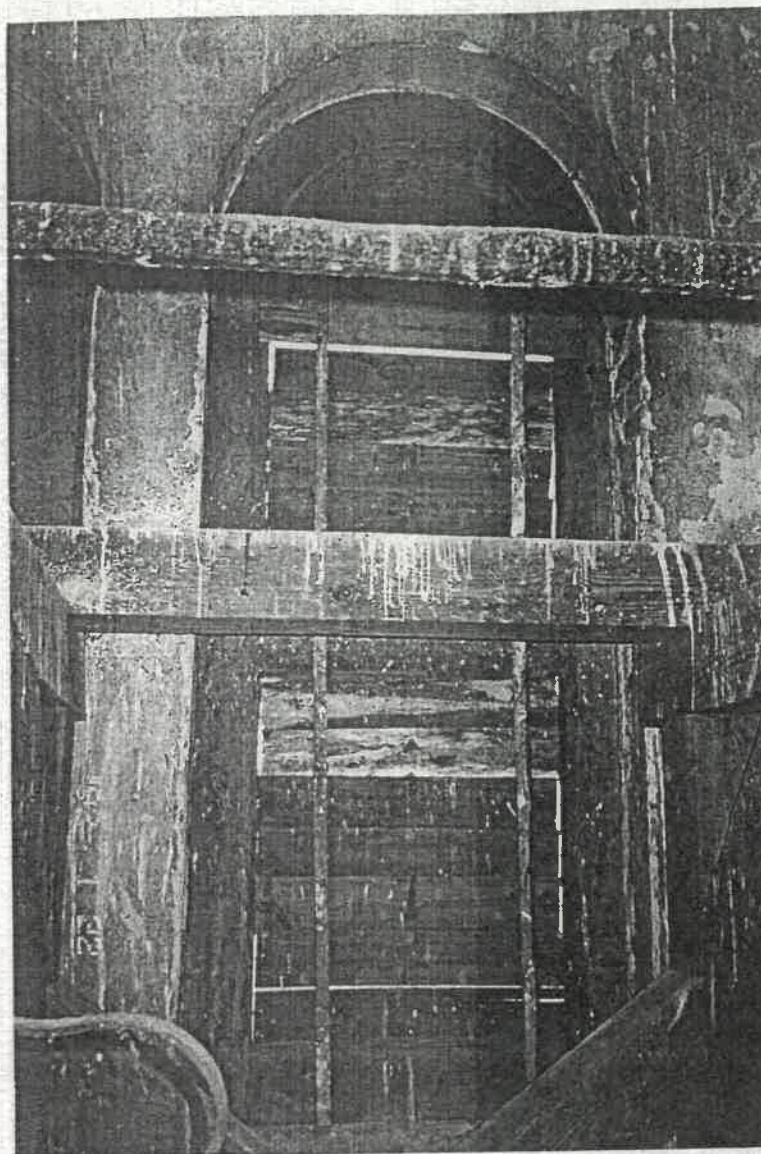
Zdjęcie nr 23 – Wieża, czwarty poziom stropu. Na zdjęciu widoczne żaluzje drewniane w oknach dzwonnicy. Deski żaluzji zniszczone przez grzyby i owady.
