PROGRAM KONSERWACJI-RESTAURACJI
ELEWACJI KOŚCIOŁA PW. ŚW. JANA CHRZCICIELA
W MUSZKOWIE

1.0. KARTA IDENTYFIKACYJNA ZABYTKU I DOKUMENTACJI

5.0. STAN ZACHOWANIA I PRZYCZYNY ZNISZCZEŃ

6.0. DOKUMENTACJA FOTOGRAFICZNA

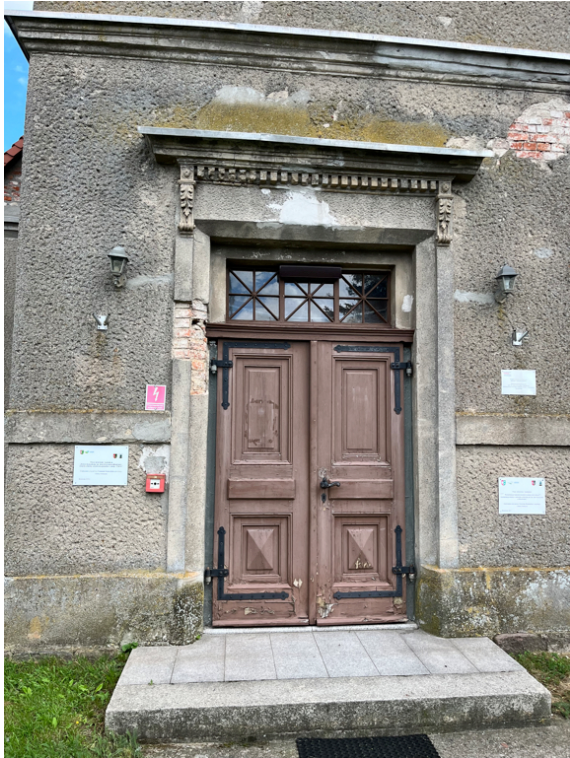
Ponadto, stwierdzono liczne mniejsze ubytki powierzchni tynku w obrębie gzymsów, naczółków, portalu oraz lica elewacji zarówno korpusu jak i wieży (Fot. 4, 7, 9, 14). Część otworów okiennych oraz drzwiowych w obrębie elewacji północnej korpusu pozbawione opasek obramienia, a istniejące listwy- w tym podokienne, przebiegające przez cały obwód korpusu - bez pierwotnego profilowania formy. Lico elewacji pozbawione pierwotnego zdobienia w formie boniowania, obecnie tynk rapowany.

Fot. 4. Główne wejście do kościoła, aktualny stan zachowania. Widoczne ubytki detalu w obrębie portalu oraz profili gzymsu międzykondygnacyjnego; wtórne wyprawy cementowe pokrywające powierzchnie elewacji; ubytki tynku; intensywny rozwój kolonii mikroorganizm.

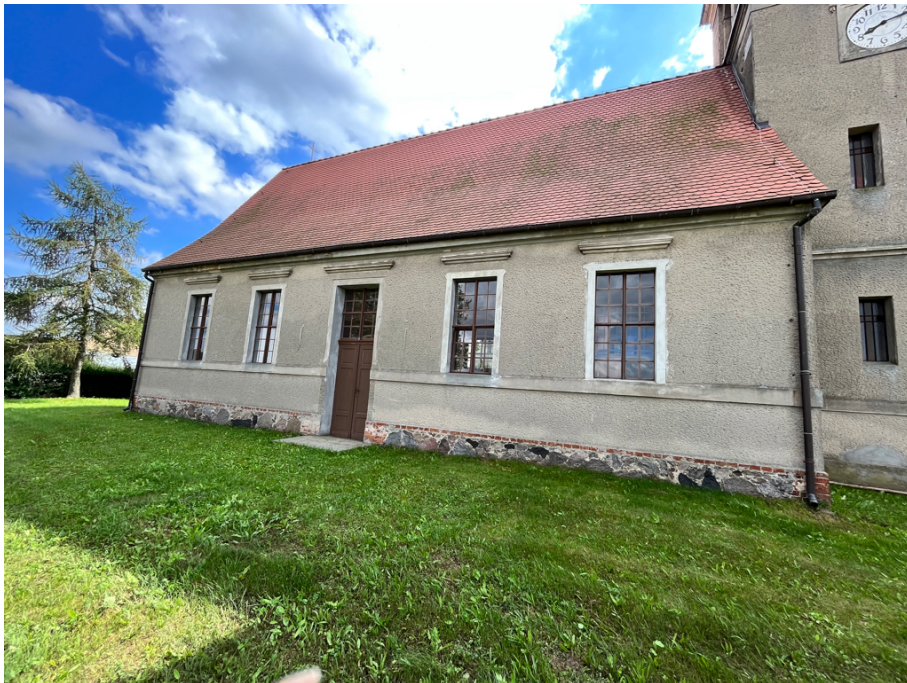
Fot. 5. Elewacja północna kościoła, aktualny stan zachowania.

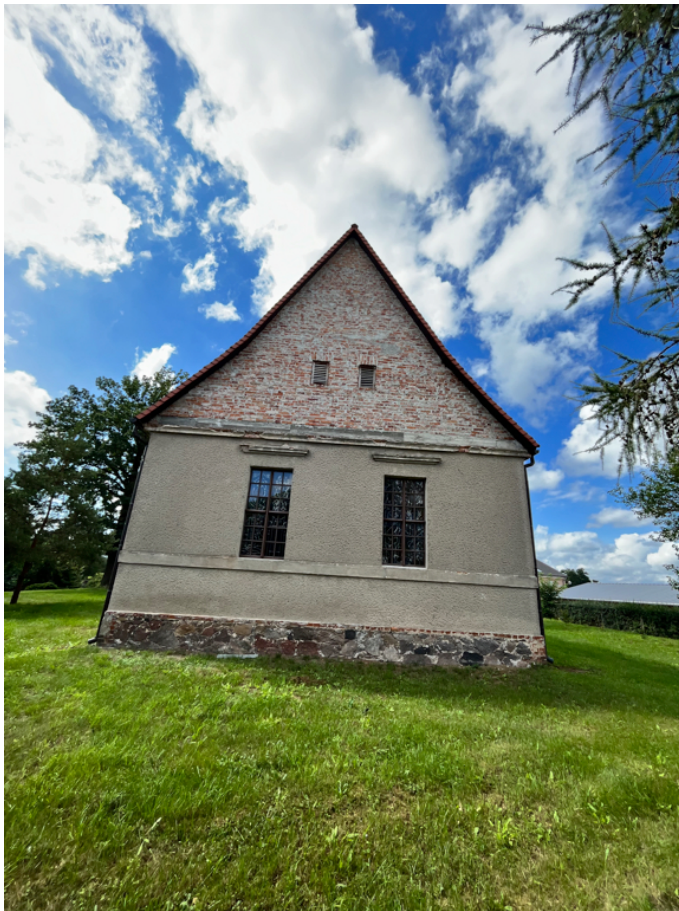
Obiekt zachowany jest w umiarkowanym stanie. Powierzchnie elewacji korpusu i wieży pokrywa warstwa szczelnego i mocnego tynku cementowego. Partia szczytowa elewacji wschodniej korpusu oraz kamienny cokół w całości pozbawiona wypraw tynkarskich (Fot. 6,10).

Fot. 6. Elewacja wschodnia, aktualny stan zachowania. Widoczny ubytek tynku w obrębie szczytu i cokołu elewacji, zniszczenia powierzchni profilowanego gzymsu, brak pierwotnych opasek otworów okiennych oraz wtórne otynkowanie powierzchni elewacji szczelnym tynkiem na bazie spoiwa cementowego.

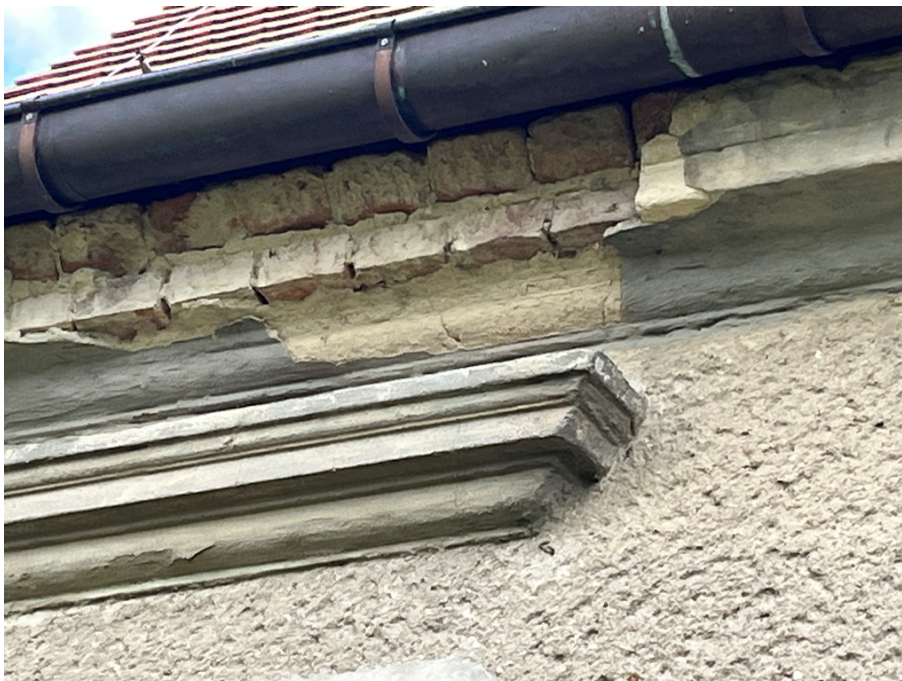
Fot. 7. Fragment gzymsu koronującego w obrębie elewacji północnej, aktualny stan zachowania. Widoczny ubytek profilu gzymsu, wtórne warstwy cementowej szlichty obecne na zachowanej partii gzymsu i naczółku. W obrębie płaszczyzny elewacji widoczny wtórny, rapowany tynk cementowy.

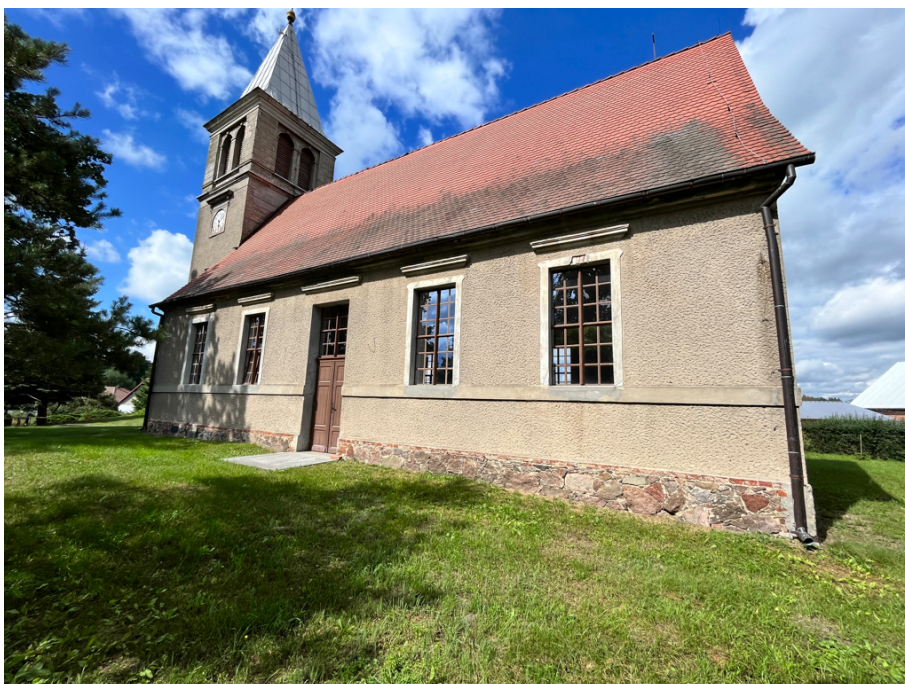
Fot. 8. Elewacja południowa, aktualny stan zachowania.

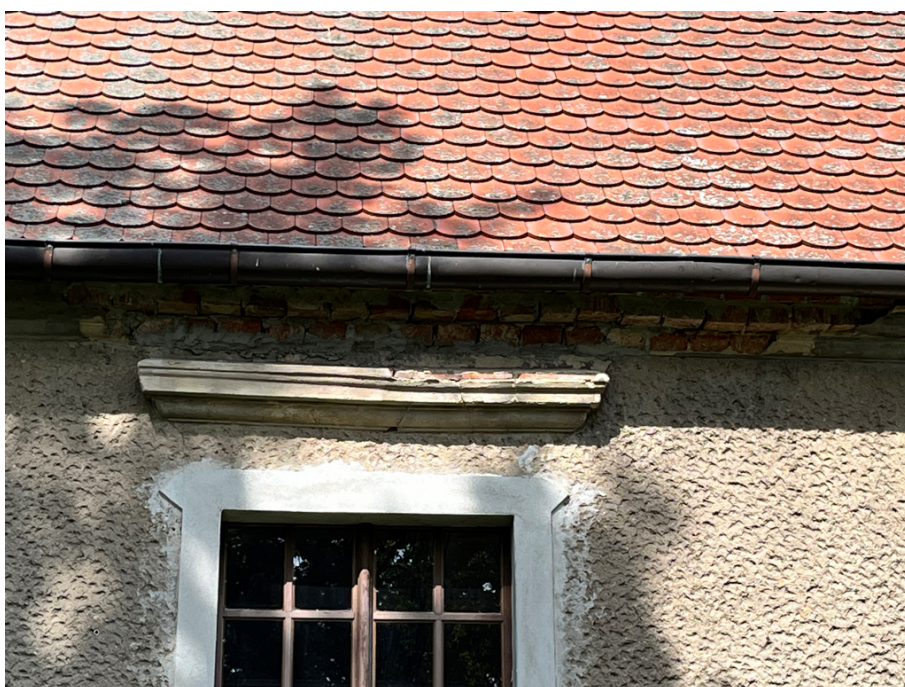
Fot. 9. Fragment elewacji południowej, aktualny stan zachowania. Widoczne zniszczenia wypraw tynkarskich w obrębie gzymsu koronującego oraz naczółka, wtórne przemalowanie powierzchni opaski otworu okiennego oraz otynkowanie lica elewacji szczelnym, rapowanym tynkiem cementowym, z pominięciem historycznej oprawy (boniowanie)

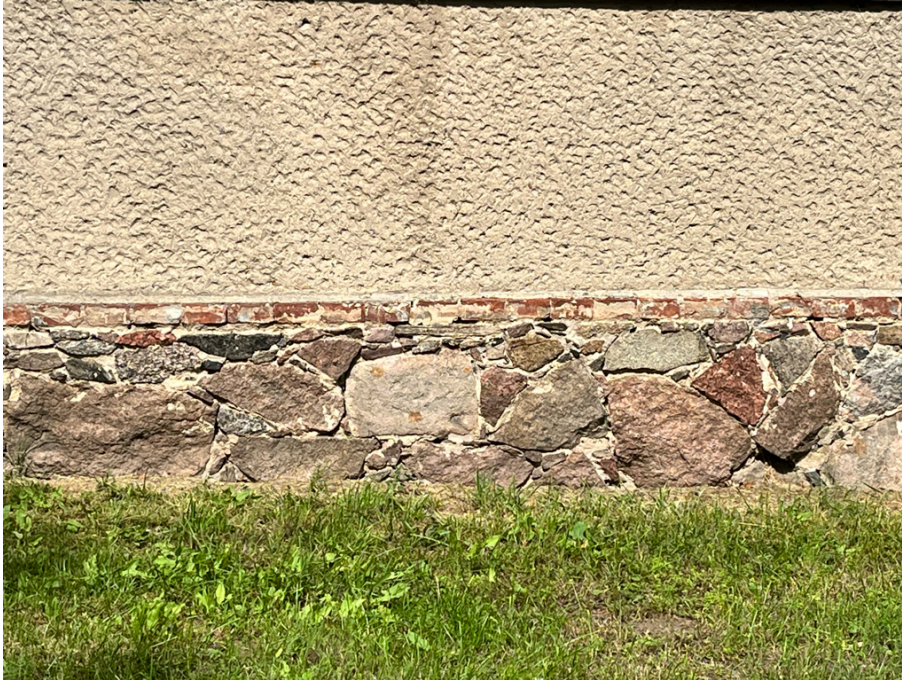
Fot. 10. Dolne partie elewacji południowej, aktualny stan zachowania. Widoczny współczesny rapowany tynk na bazie szczelnego spoiwa cementowego w obrębie lica elewacji oraz wtórne odstąpięty kamienny cokół.

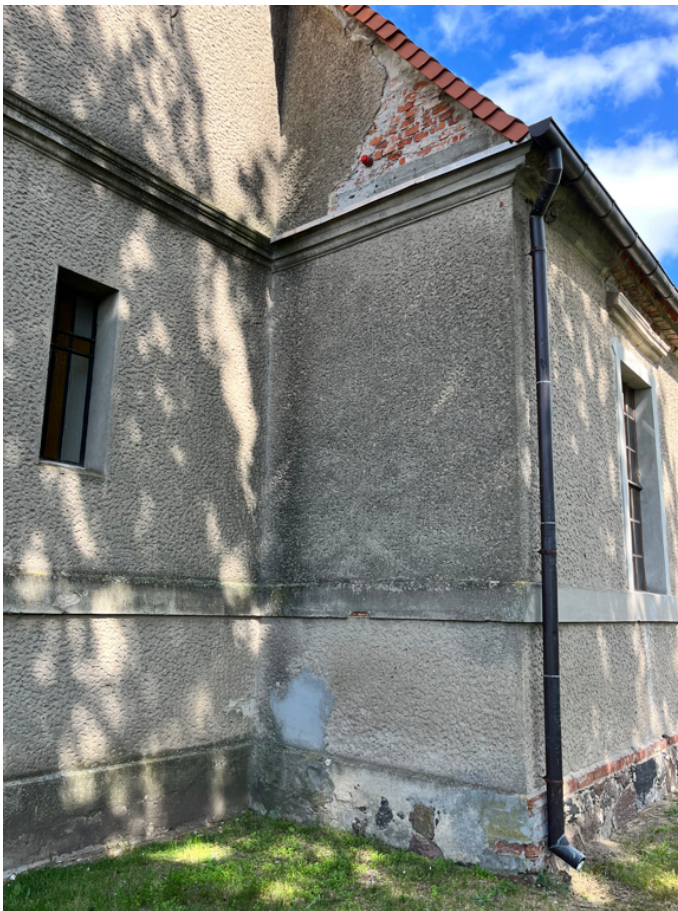
Powierzchnie elewacji, które długotrwale ulegały zawilgoceniu pokryte są licznymi koloniami mikroorganizmów – glony, porosty, mchy. Na rozwój mikroorganizmów wpływa również brak poprawnego systemu odprowadzania wody poza najbliższe otoczenie obiektu, szczególnie zauważalne to jest w stresie styku elewacji korpusu kościoła z wieżą (Fot. 11, 13).

Fot. 11. Południowo-zachodni narożnik na styku korpusu kościoła z wieżą, aktualny stan zachowania. Widoczne wtórne cementowe wyprawy tynkarskie w obrębie lica elewacji, ubytki tynku w części szczytowej oraz liczne kolonie

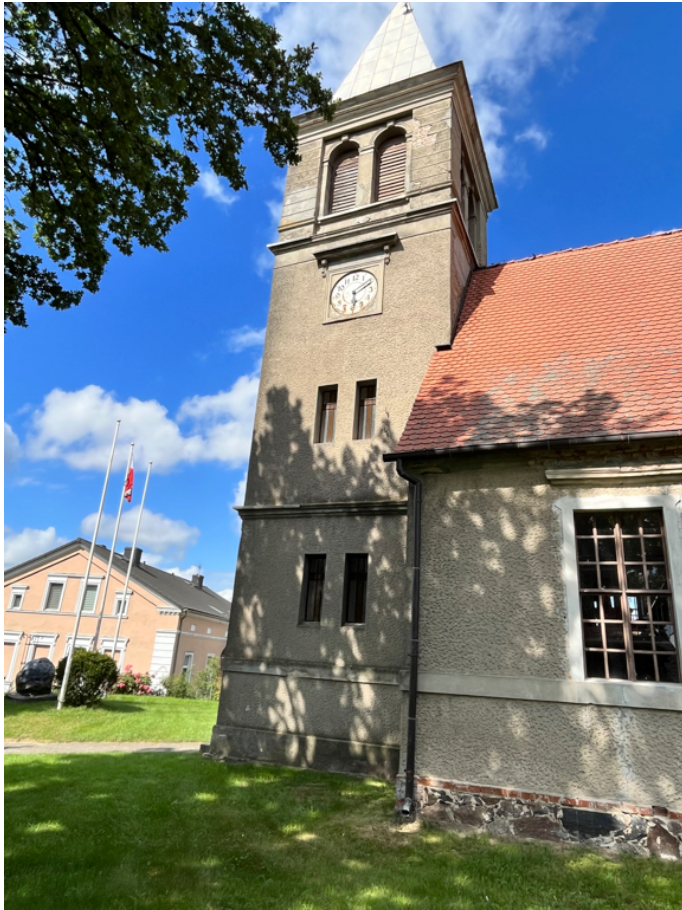
Fot. 12. Południowa elewacja wieży, aktualny stan zachowania.

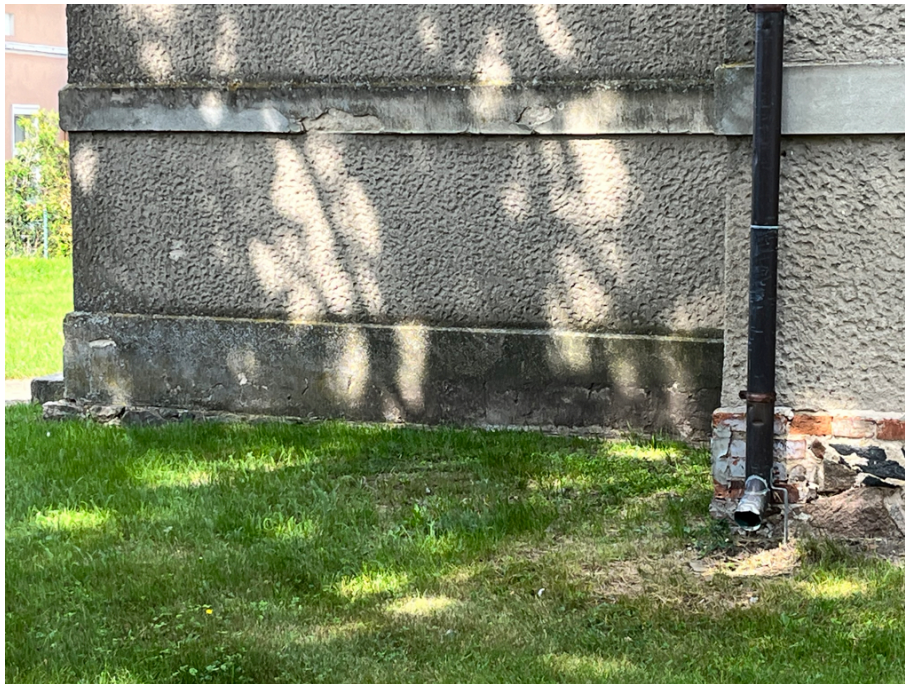
Fot. 13. Dolne partie elewacji południowej wieży, aktualny stan zachowania. Widoczne m.in. ubytki powierzchni w obrębie poziomej opaski, wtórne wyprawy tynkarskie w obrębie lica elewacji oraz intensywny rozwój kolonii mikroorganizmów powierzchni intensywnie i długotrwanie obmywanych wodą.

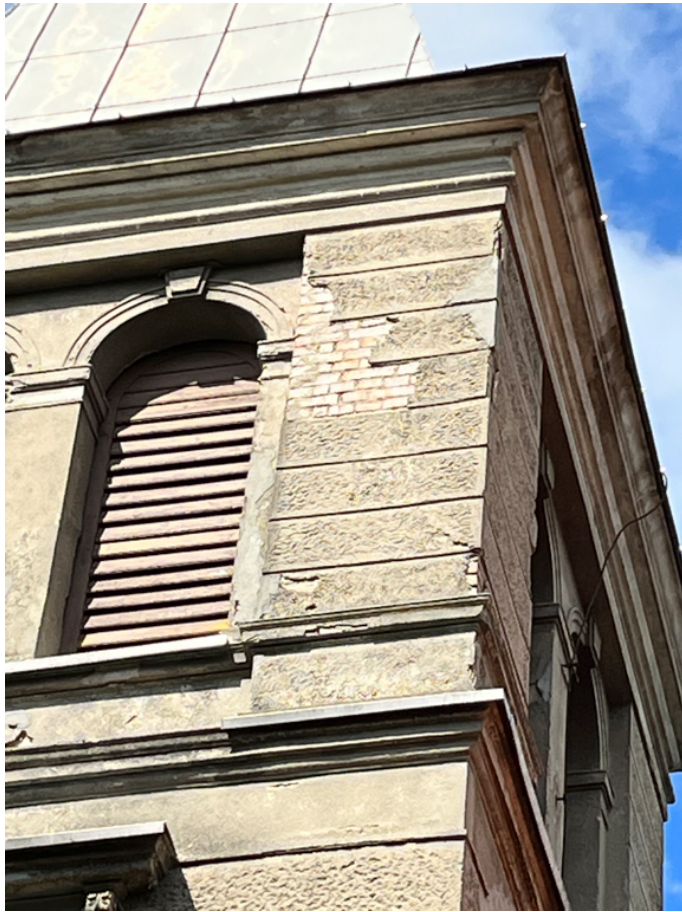
Fot.14. Górne partie wieży w obrębie otworów akustycznych, aktualny stan zachowania. Widoczne m.in. zachowane ślady pierwotnej oprawy tynkarskiej elewacji.

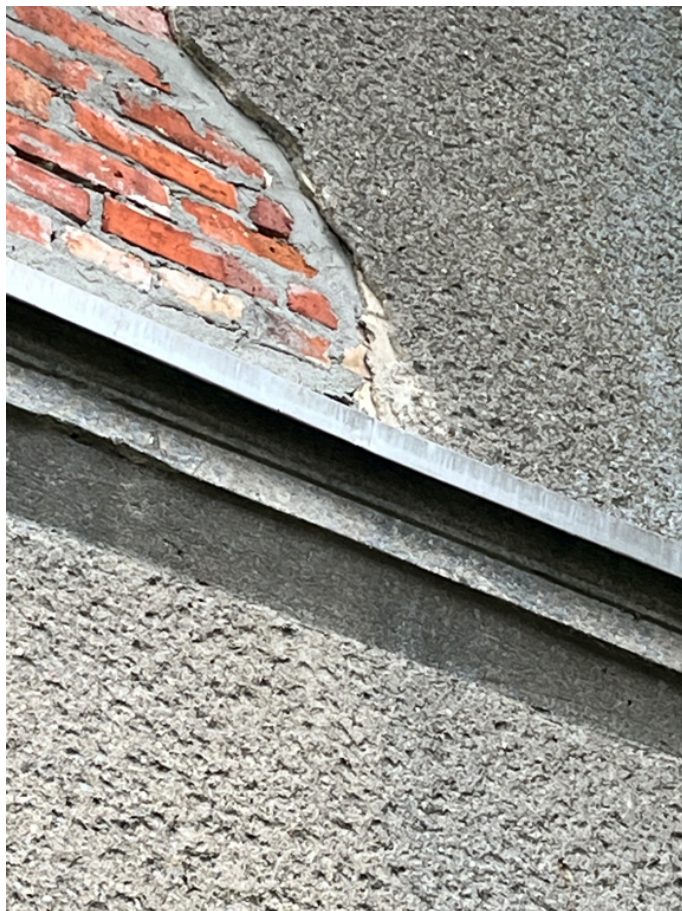
Fot. 15. Fragment elewacji wież z widocznym ubytkiem wyprawy tynkarskiej. W obrębie przełamu pod warstwą wtórnego tynku cementowego widoczne ślady pierwotnego tynku ze śladami boniowania.

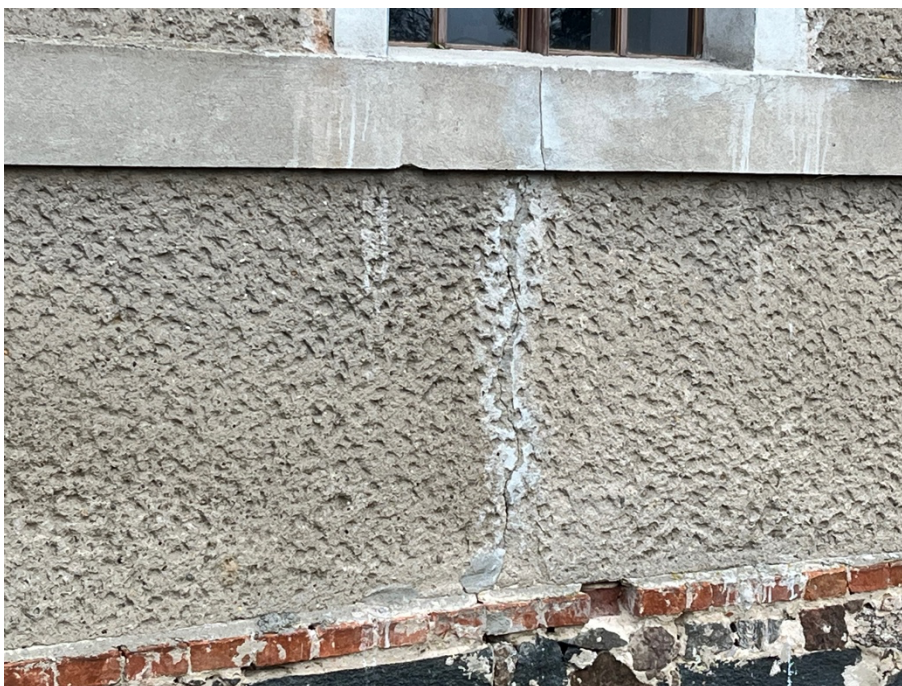
W obrębie wszystkich elewacjach obiektu odnotowano miejscowe odspojenia tynków od podłoża, zmiany koncentrują się w strefie cokołowej, na gzymsach, naczółkach listwach obramień otworów okiennych i drzwiowych oraz gładkich powierzchniach elewacji szczytowej (elewacja zachodnia korpusu) i wieży, na styki z konstrukcją dachu (Fot. 7, 9, 11, 14). W obrębie elewacji południowej odnotowano strukturalne pęknięcie muru przebiegające przez całą jego wysokość (Fot. 16).

Fot. 16. Fragment elewacji południowej, aktualny stan zachowania. Widoczne strukturalne pęknięcie muru przebiegające przez całą jego wysokość.

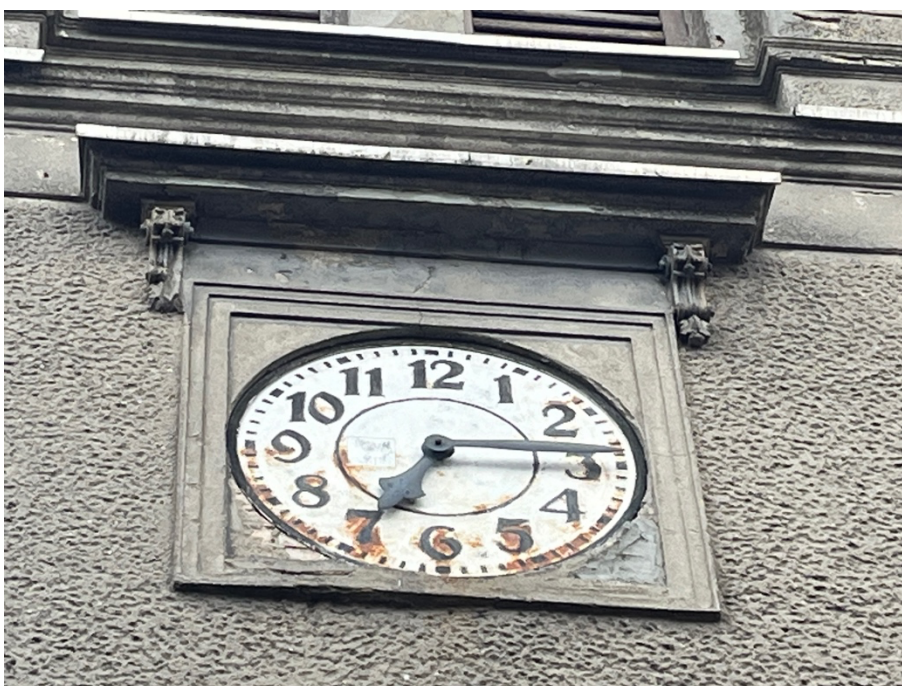
Na powierzchniach polichromowanych tarcz zegarowych, stwierdzono liczne ognista korozji stalowej konstrukcji w postaci rdzawych tlenków żelaza (III) (Fot 17).

Fot. 17. Tarcza zegarowa w obrębie południowej elewacji wieży, aktualny stan zachowania. Widoczne zniszczenia kwatery w którą wkomponowana jest tarcza oraz liczne produkty korozji pokrywające powierzchnię tarczy.

- *powierzchnie pokryte warstwą malarską należy oczyszczać chemicznie przy użyciu rozpuszczalników organicznych. Prace poprzedzić próbami celem doboru najbardziej optymalnej kompozycji rozpuszczalników.*
- *wiatrowskaz oraz powierzchnie tarcz pokryte produktami korozji oczyszcza metodą strumieniowo-ścierną*

- 4. Odtworzenie pierwotnej długości stalowego trzpienia/drzewca wiatrowskazu**
- 5. Stabilizacja i zabezpieczenie powierzchni metalu**
 - *powierzchnie metalu po oczyszczeniu z produktów korozji należy ustabilizować roztworem taniny. Po upływie 24 godzin powierzchnie pokryte taniną należy zabezpieczyć farbą z dużą zawartością aktywnego pigmentu antykorozyjnego. Zaleca się zastosowanie Farby Tikkurilla Dwasolid 50.*
- 6. Uzupelnienie ubytków pierwotnej warstwy malarskiej**
 - *zabieg przeprowadzić przy użyciu barwnych lakierów na bazie spoiwa poliuretanowego w wersji półmat. Zaleca się zastosowanie lakierów firmy DuPont/Cromax.*
- 7. Zabezpieczenie powierzchni warstwy malarskiej**
 - *po uzupełnieniu ubytków warstwy malarskiej powierzchnie zabezpieczyć warstwą bezbarwnego lakieru na bazie spoiwa akrylowego w wersji półmat*
- 8. Ponowny montaż tarcz zegarowych oraz wiatrowskazu**

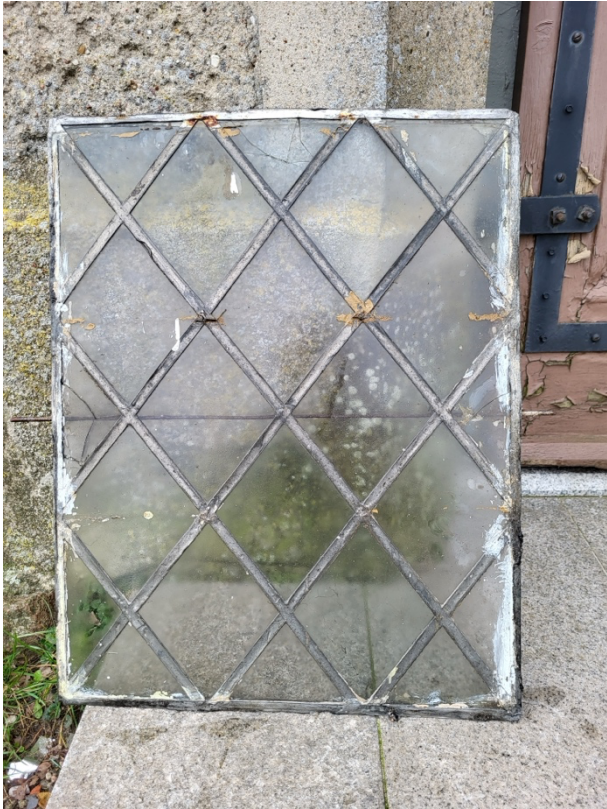
Fot. 14. Pierwotna, zdemontowana konstrukcja witraża wieży.

- *należy odtworzyć pierwotne szklenie otworów okiennych wieży w formie witraży, w układzie rombów zgodnie z zachowanymi pozostałościami historycznego szklenia. Przy rekonstrukcji witraży należy stosować szkło antyczne. Uwzględnić się montaż witraży w profilowanych ramach stalowych. Wyklucz się stosowanie zewnętrznego szklenia w postaci szyby bezpiecznej lub zespolonej.*

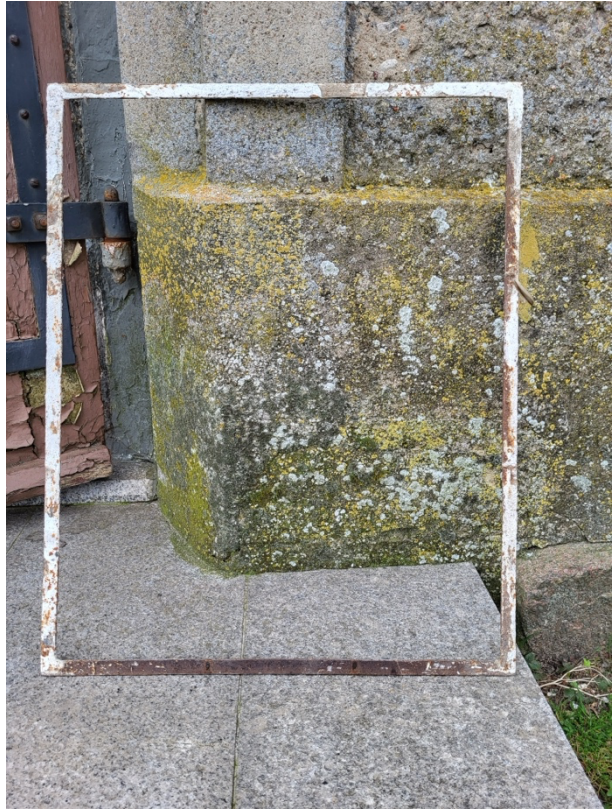
Fot. 15. Stalowa rama konstrukcji witraża

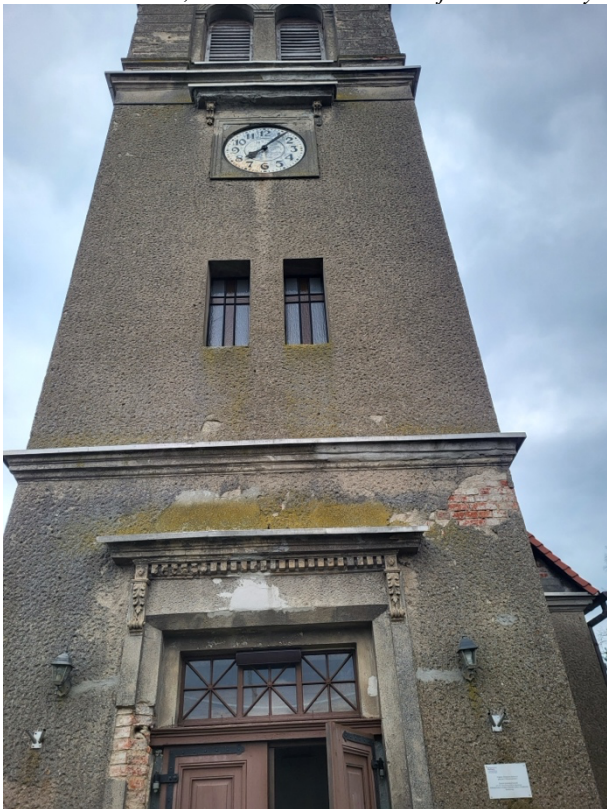
Fot. 16. Zachodnia elewacji wieży - aktualny stan zachowania. Widoczna wtórna stolarka okienna

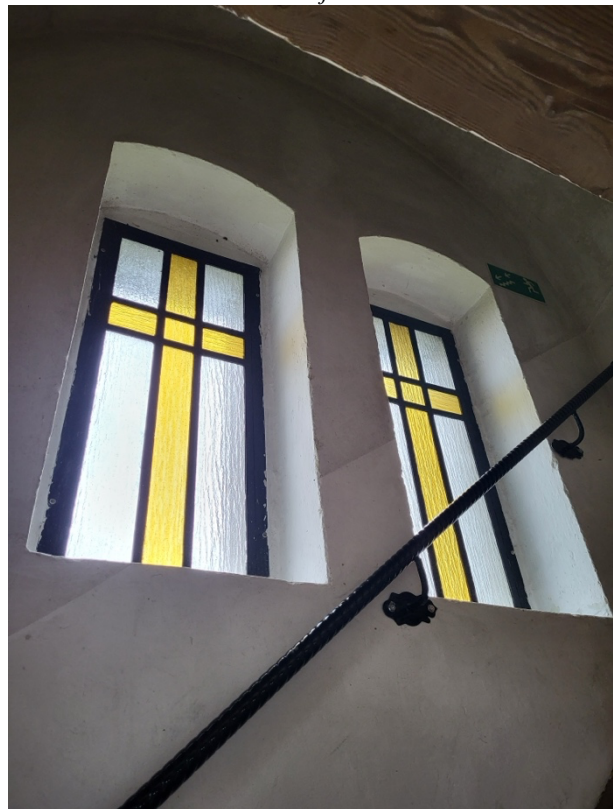
Fot. 17. Wtórna stolarka okienna wieży, aktualny stan zachowania.

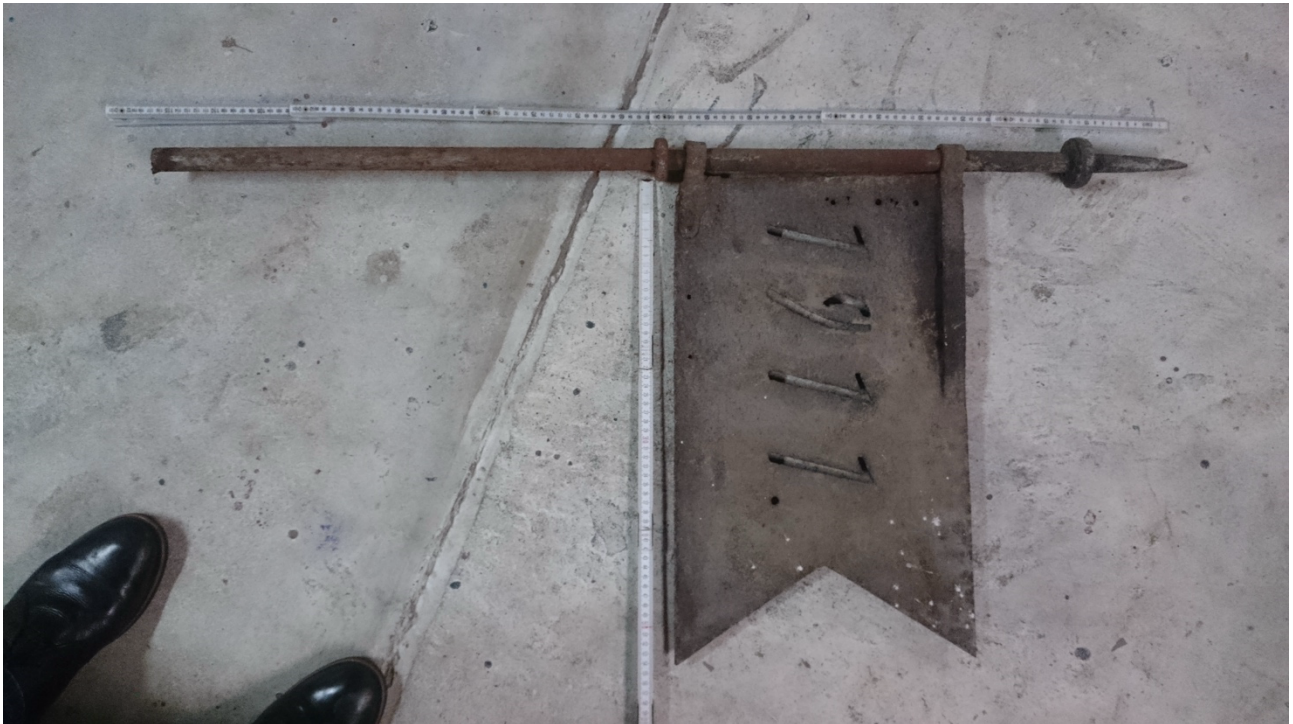
Fot. 18. Zdemontowany wiatrowskaz z kalenicy dachu kościoła.

Ponadto, zakłada się przeprowadzenie konserwacji-restauracji metalowych tarcz zegarowych oraz wiatrowskazu, zdemontowanego podczas remontu pokrycia dachu kościoła. Po uzupełnieniu ubytków i zabezpieczeniu powierzchni, zakłada się ponowny montaż wiatrowskazu na kalenicy dachu świątyni.

3. **Montaż wiatrowskazu oraz ponowne wykonanie pokrycia dachu w pasie zdemontowanej dachówki**
 - *w obrębie kalenicy dachu w oparciu o dokumentację archiwalną należy ponownie zamontować zachowany, poddany konserwacji wiatrowskaz*
